# Lote 4 - Rota: Contorno

Diagnóstico da Calçada	Qualidade do Serviço	
Endereço: Av.Contorno, 6337	<b>80</b>	<b>B</b>
Data do Registro: 06/11/2019 16:53:14		
Num. Lote CTM: 90052500180

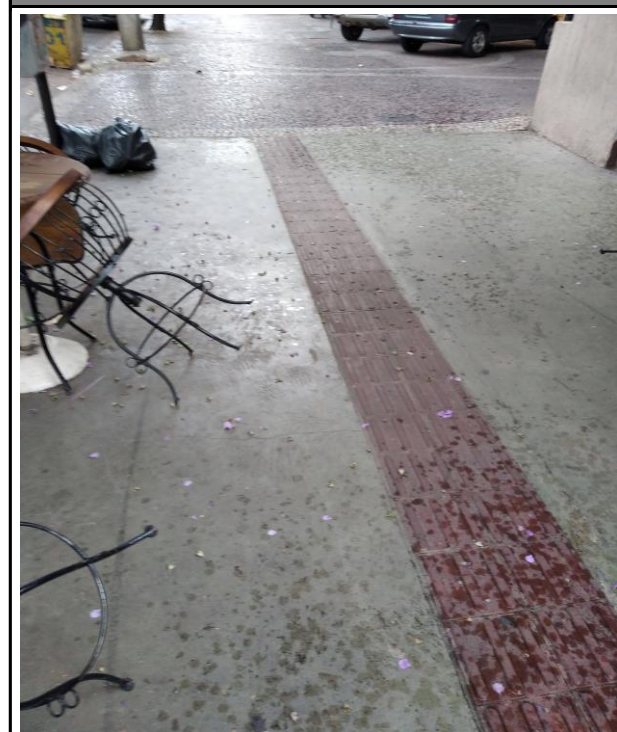
## Foto Geral

ID	Itens Avaliados	Respostas	Nota
P_1	O Mobiliário urbano está dentro da faixa de serviço de 70 cm ?	Sim	-
P_2	Qual a largura livre do Passeio ?	Acima de 1.50 m	10
P_3	Tipo de revestimento da calçada ?	Concreto	10
P_4	Existencia de Buracos ?	Nenhum	10
P_5	Condições Gerais do Piso e meio-fio da calçada ?	Ótimo(a)	10
P_6	Presença de desniveis ?	Nenhum	10
P_7	Tem rebaixamento de calçada para Pedestre ?	Não	10
P_8	Possui piso tátil ao longo da Calçada ?	Sim	-
P_9	A calçada Possui Rebaixamento de Veiculos correto ?	N.A	0
P_10	Existencia de altura livre menor que 2,10 m ?	Não	-
P_11	O Passeio está no padrao da SMPU ?	Não	0
P_12	A testada possui prática de estacionamento sobre o passeio ?	Não	10
P_13	Existe algum dispositivo de Drenagem sobre a calçada ?	Não	0
P_14	Existe PED em frente a testada ?	Não	-
P_15	Existe FTP em frente a testada ?	Não	-
P_16	Classificação geral da calçada pelo pesquisador.	Ótimo(a)	10
