Diagnóstico da Calçada	Qualidade do Serviço	
Endereço: Av. Abílio Machado, 2096	63	C
Data do Registro: 08/11/2019 14:53:16		
Num. Lote CTM: 130027000170

Lote 1 - Rota: Noroeste

FRATAR
ENGENHARIA CONSULTIVA

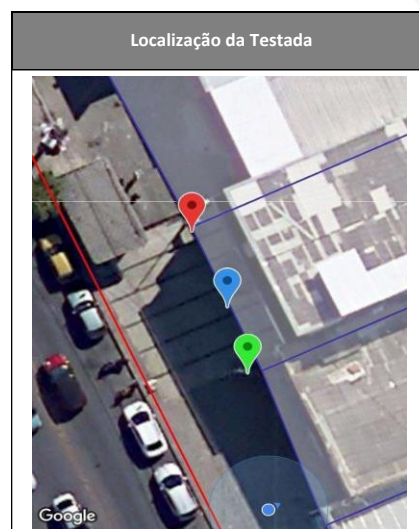
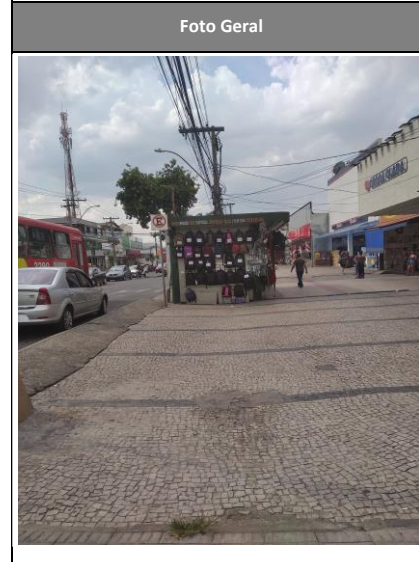
ID	Itens Avaliados	Respostas	Nota
P_1	O Mobiliário urbano está dentro da faixa de serviço de 70 cm ?	Sim	-
P_2	Qual a largura livre do Passeio ?	Acima de 1.50 m	10
P_3	Tipo de revestimento da calçada ?	Pedra Portuguesa	8
P_4	Existência de Buracos ?	Poucos	5
P_5	Condições Gerais do Piso e meio-fio da calçada ?	Regular	5
P_6	Presença de desníveis ?	Nenhum	10
P_7	Tem rebaixamento de calçada para Pedestre ?	Não	10
P_8	Possui piso tátil ao longo da Calçada ?	Não	-
P_9	A calçada Possui Rebaixamento de Veículos correto ?	N.A	0
P_10	Existência de altura livre menor que 2,10 m ?	Não	-
P_11	O Passeio está no padrão da SMPU ?	Não	0
P_12	A testada possui prática de estacionamento sobre o passeio ?	Não	10
P_13	Existe algum dispositivo de Drenagem sobre a calçada ?	Não	0
P_14	Existe PED em frente a testada ?	Não	-
P_15	Existe FTP em frente a testada ?	Não	-
P_16	Classificação geral da calçada pelo pesquisador.	Regular	5
