Lote 4 - Rota: Contorno

FRATAR
ENGENHARIA CONSULTIVA

Diagnóstico da Calçada	Qualidade do Serviço	
Endereço: Av.Contorno, 6240	79	B
Data do Registro: 06/11/2019 16:38:36		
Num. Lote CTM: 10002900115

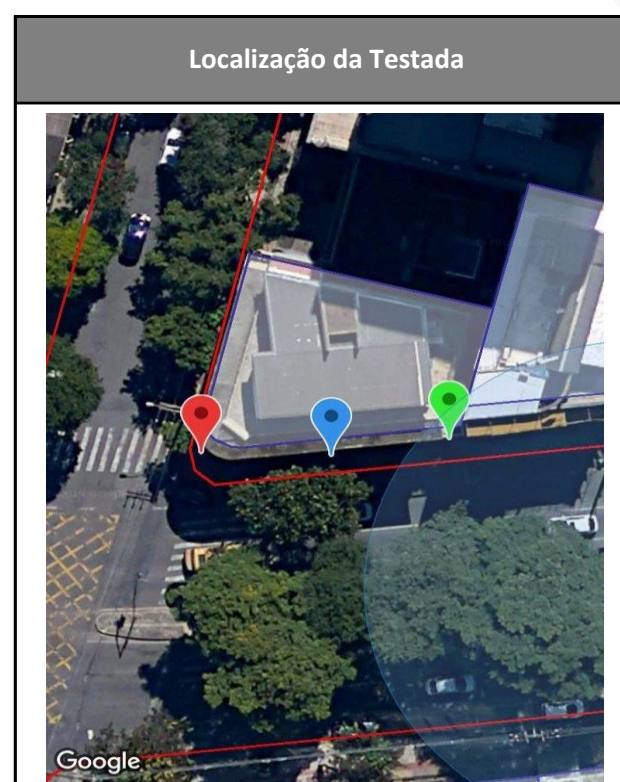
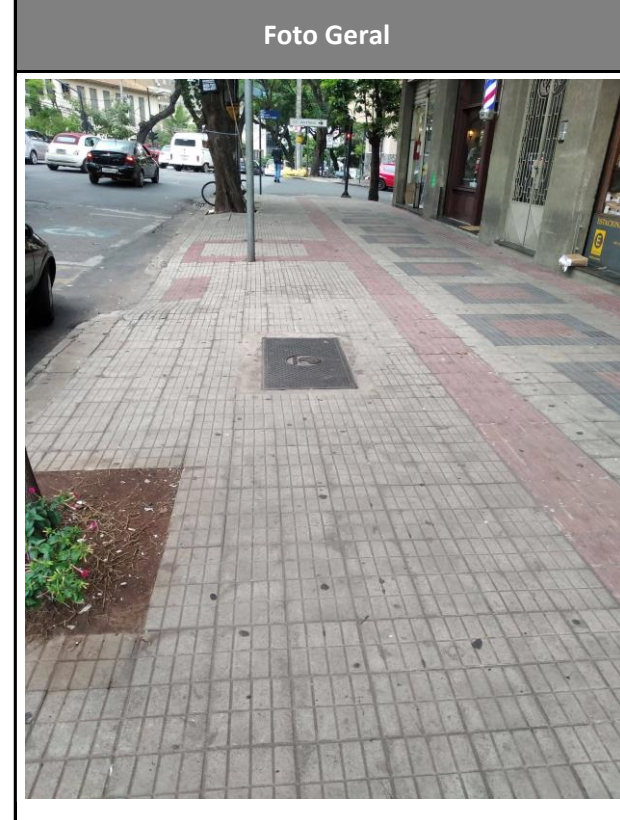
ID	Itens Avaliados	Respostas	Nota
P_1	O Mobiliário urbano está dentro da faixa de serviço de 70 cm ?	Sim	-
P_2	Qual a largura livre do Passeio ?	Acima de 1.50 m	10
P_3	Tipo de revestimento da calçada ?	Ladrilho Hidráulico	10
P_4	Existencia de Buracos ?	Nenhum	10
P_5	Condições Gerais do Piso e meio-fio da calçada ?	Ótimo(a)	10
P_6	Presença de desniveis ?	Nenhum	10
P_7	Tem rebaixamento de calçada para Pedestre ?	Sim	9
P_8	Possui piso tátil ao longo da Calçada ?	Sim	-
P_9	A calçada Possui Rebaixamento de Veiculos correto ?	N.A	0
P_10	Existencia de altura livre menor que 2,10 m ?	Não	-
P_11	O Passeio está no padrao da SMPU ?	Não	0
P_12	A testada possui prática de estacionamento sobre o passeio ?	Não	10
P_13	Existe algum dispositivo de Drenagem sobre a calçada ?	Não	0
P_14	Existe PED em frente a testada ?	Não	-
P_15	Existe FTP em frente a testada ?	Sim	-
P_16	Classificação geral da calçada pelo pesquisador.	Ótimo(a)	10

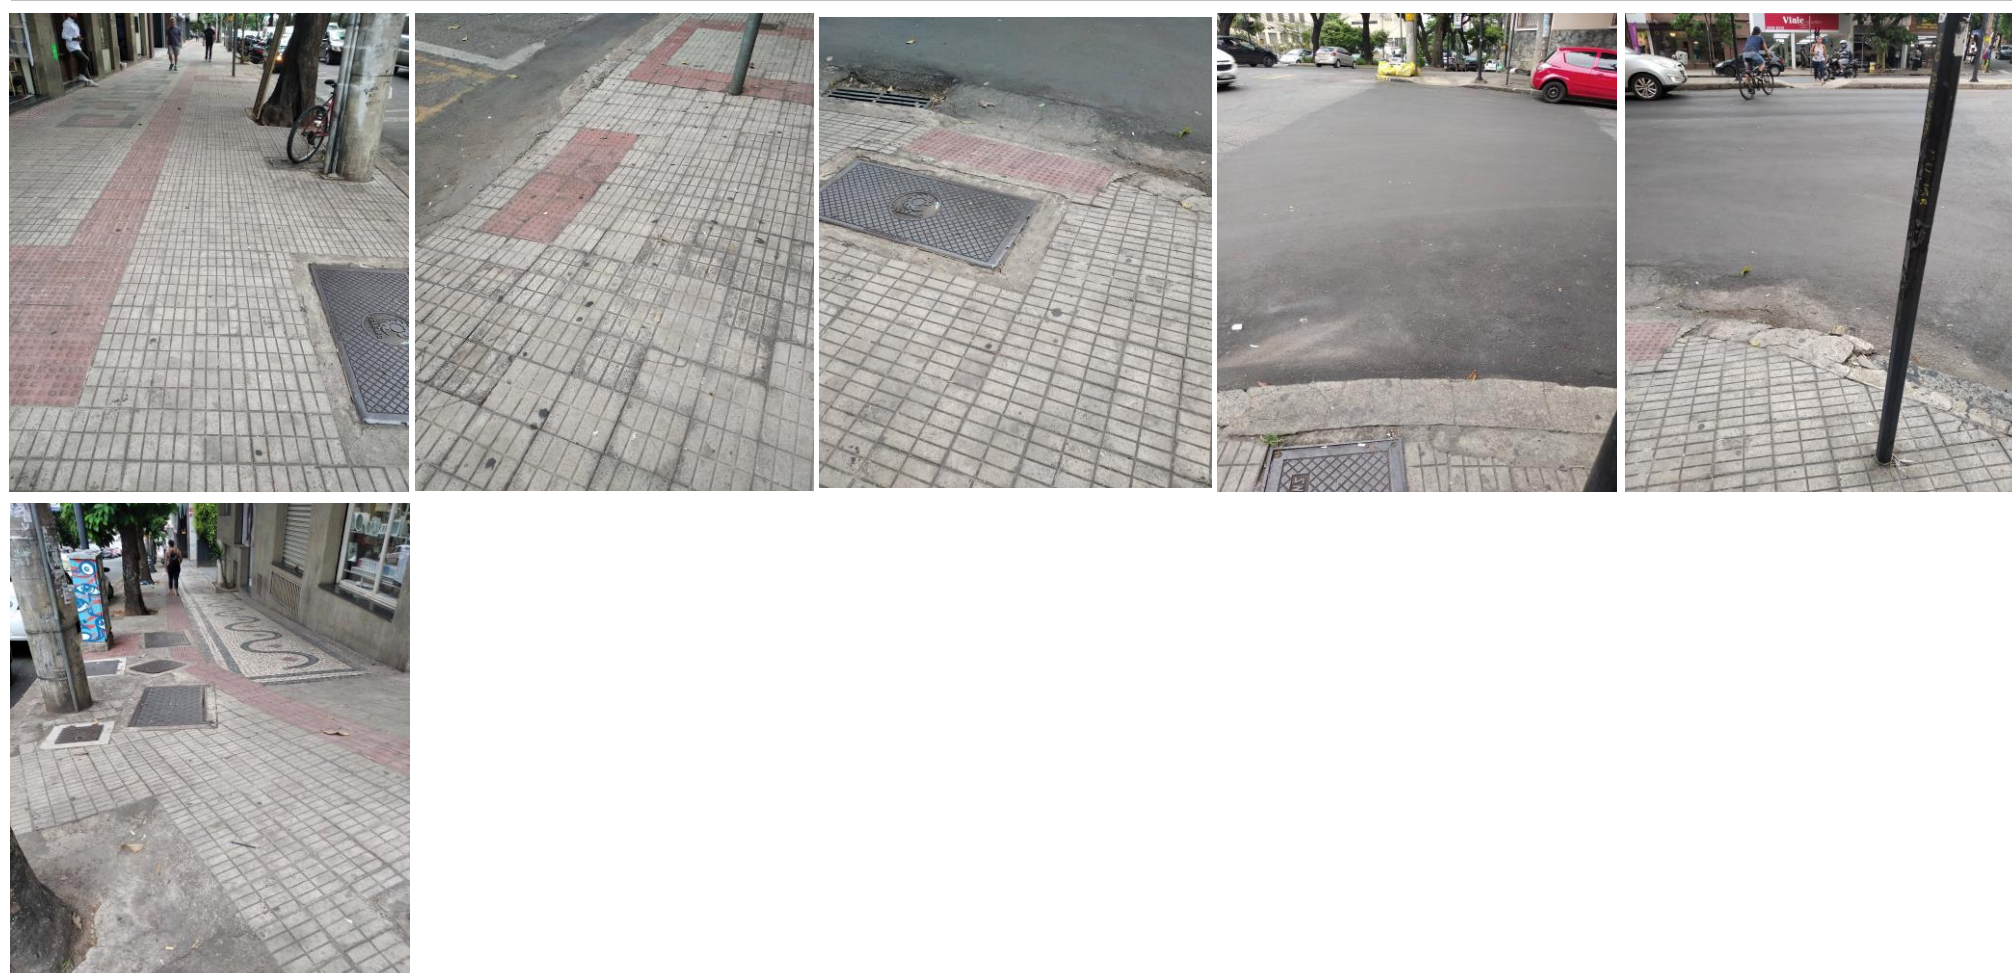
Fotos Complementares - Detalhes do Passeio

ID	Itens Avaliados	Respostas	Nota
P_7_1	Qual tipo do Rebaixo ?	Outro	0
P_7_1_1	Se for do Tipo 1, Passeio possui largura livre de 1,2 m ?	0	0
P_7_1_2	Se for do Tipo 1, O rebaixo tem abas conforme a norma ?	0	-1
P_7_2	A rampa do rebaixo tem Inclinação da norma (8,33%) ?	Sim	0
P_7_3	O rebaixo possui piso tátil ?	Tem só piso de alerta	-1
P_7_3_1	O piso tátil de alerta e direcional do rebaixo está conforme a norma ?	Sim	0
P_8_1	O piso tátil está no eixo da faixa livre ?	Sim	0
P_8_2	Se tem uma leve mudança de direção está conforme a norma ?	Não	0
P_8_3	Se tem mudança de direção de 90º ou maior está conforme a norma ?	0	0
P_8_4	Se tem mudança de direção de três faixas direcionais está conforme a norma ?	0	0
P_8_5	Se tem mudança de direção de quatro faixas direcionais está conforme a norma?	0	0
P_8_6	Tem piso tátil em pontos de ônibus conforme a norma?	N.A	0
P_8_7	O piso tátil tem conexão com os lotes vizinhos?	Sim	0

P_8_8	O piso tátil está em boas condições aparentes?	Sim	0
P_8_9	O piso tátil apresenta desenho com bom senso?	Sim	0
P_13_1	Dispositivo de Drenagem está devidamente instalado e bem conservado?	0	0
P_13_2	Dispositivo de Drenagem oferece risco para caminhamento seguro de pedestre?	0	0
