Diagnóstico da Calçada	Qualidade do Serviço	
Endereço: Av. Nossa Sra. Do Carmo, 2078	55	C
Data do Registro: 12/11/2019 10:56:47		
Num. Lote CTM: 91179100220

Diagnóstico da Calçada	Qualidade do Serviço		Complemento do Diagnóstico
Endereço: Av. Nossa Sra. Do Carmo, 2078	55	C	
Data do Registro: 12/11/2019 10:56:47			
Num. Lote CTM: 91179100220

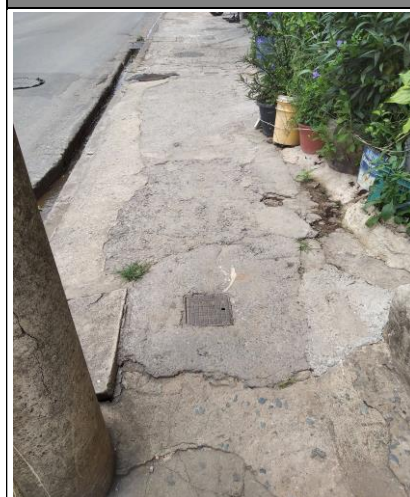
Foto Geral

ID	Itens Avaliados	Respostas	Nota
P_1	O Mobiliário urbano está dentro da faixa de serviço de 70 cm ?	Sim	-
P_2	Qual a largura livre do Passeio ?	Acima de 1.50 m	10
P_3	Tipo de revestimento da calçada ?	Concreto	10
P_4	Existência de Buracos ?	Poucos	5
P_5	Condições Gerais do Piso e meio-fio da calçada ?	Péssimo	0
P_6	Presença de desníveis ?	Nenhum	10
P_7	Tem rebaixamento de calçada para Pedestre ?	Não	10
P_8	Possui piso tátil ao longo da Calçada ?	Não	-
P_9	A calçada Possui Rebaixamento de Veículos correto ?	Não	0
P_10	Existência de altura livre menor que 2,10 m ?	Não	-
P_11	O Passeio está no padrão da SMPU ?	Não	0
P_12	A testada possui prática de estacionamento sobre o passeio ?	Não	10
P_13	Existe algum dispositivo de Drenagem sobre a calçada ?	Não	0
P_14	Existe PED em frente a testada ?	Não	-
P_15	Existe FTP em frente a testada ?	Não	-
P_16	Classificação geral da calçada pelo pesquisador.	Ruim	0
