Lote 1 - Rota: Padre Pedro Pinto

Diagnóstico da Calçada	Qualidade do Serviço	
Endereço: Rua Padre Pedro Pinto, s/nº	80	B
Data do Registro: 13/11/2019 10:50:43		
Num. Lote CTM: 190209600140

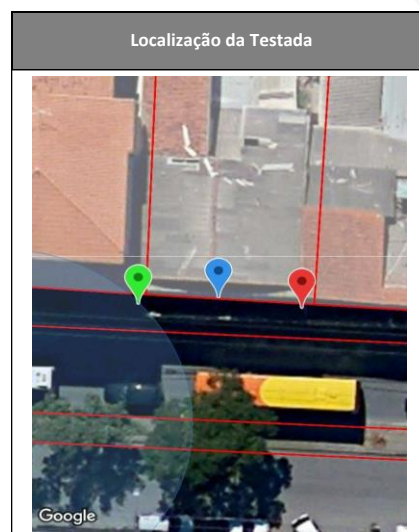
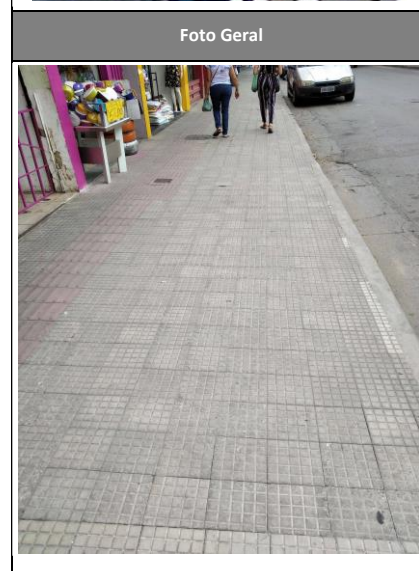
ID	Itens Avaliados	Respostas	Nota
P_1	O Mobiliário urbano está dentro da faixa de serviço de 70 cm ?	Sim	-
P_2	Qual a largura livre do Passeio ?	Acima de 1.50 m	10
P_3	Tipo de revestimento da calçada ?	Ladrilho Hidráulico	10
P_4	Existência de Buracos ?	Nenhum	10
P_5	Condições Gerais do Piso e meio-fio da calçada ?	Ótimo(a)	10
P_6	Presença de desníveis ?	Nenhum	10
P_7	Tem rebaixamento de calçada para Pedestre ?	Não	10
P_8	Possui piso tátil ao longo da Calçada ?	Sim	-
P_9	A calçada Possui Rebaixamento de Veículos correto ?	N.A	0
P_10	Existência de altura livre menor que 2,10 m ?	Não	-
P_11	O Passeio está no padrão da SMPU ?	Não	0
P_12	A testada possui prática de estacionamento sobre o passeio ?	Não	10
P_13	Existe algum dispositivo de Drenagem sobre a calçada ?	Não	0
P_14	Existe PED em frente a testada ?	Não	-
P_15	Existe FTP em frente a testada ?	Não	-
P_16	Classificação geral da calçada pelo pesquisador.	Ótimo(a)	10
