Diagnóstico da Calçada	Qualidade do Serviço	
Endereço: Av. Nossa Sra. Do Carmo, s/nº	63	C
Data do Registro: 12/11/2019 13:25:50		
Num. Lote CTM: 80284600135

Diagnóstico da Calçada	Qualidade do Serviço		Complemento do Diagnóstico
Endereço: Av. Nossa Sra. Do Carmo, s/nº Data do Registro: 12/11/2019 13:25:50 Num. Lote CTM: 80284600135	63	C

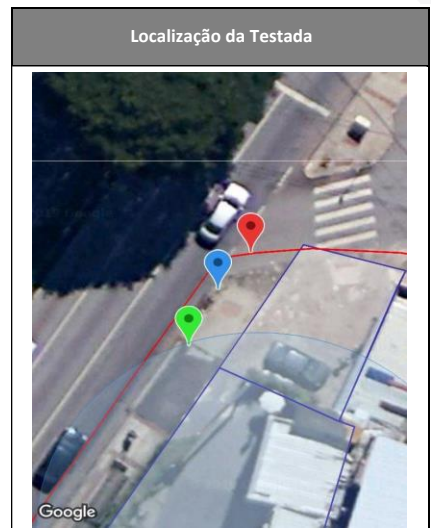
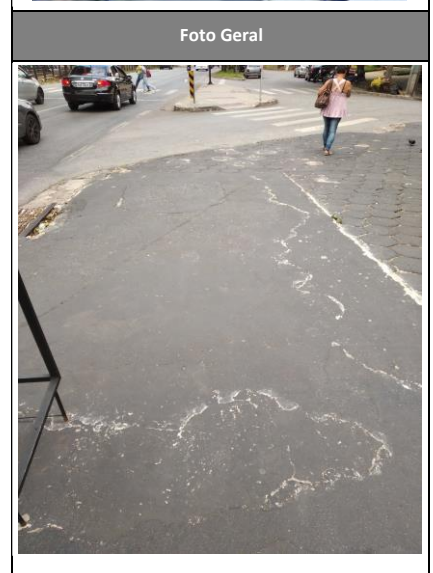
ID	Itens Avaliados	Respostas	Nota
P_1	O Mobiliário urbano está dentro da faixa de serviço de 70 cm ?	Sim	-
P_2	Qual a largura livre do Passeio ?	Acima de 1.50 m	10
P_3	Tipo de revestimento da calçada ?	Concreto	10
P_4	Existência de Buracos ?	Poucos	5
P_5	Condições Gerais do Piso e meio-fio da calçada ?	Regular	5
P_6	Presença de desníveis ?	Nenhum	10
P_7	Tem rebaixamento de calçada para Pedestre ?	Sim	10
P_8	Possui piso tátil ao longo da Calçada ?	Não	-
P_9	A calçada Possui Rebaixamento de Veículos correto ?	Não	0
P_10	Existência de altura livre menor que 2,10 m ?	Não	-
P_11	O Passeio está no padrão da SMPU ?	Não	0
P_12	A testada possui prática de estacionamento sobre o passeio ?	Não	10
P_13	Existe algum dispositivo de Drenagem sobre a calçada ?	Não	0
P_14	Existe PED em frente a testada ?	Não	-
P_15	Existe FTP em frente a testada ?	Não	-
P_16	Classificação geral da calçada pelo pesquisador.	Regular	5
