Diagnóstico da Calçada	Qualidade do Serviço	
Endereço: Rua Sena Madureira, 404	77	B
Data do Registro: 28/10/2019 09:33:46		
Num. Lote CTM: 140904800105

Diagnóstico da Calçada	Qualidade do Serviço		Complemento do Diagnóstico
Endereço: Rua Sena Madureira, 404	77	B	
Data do Registro: 28/10/2019 09:33:46			
Num. Lote CTM: 140904800105

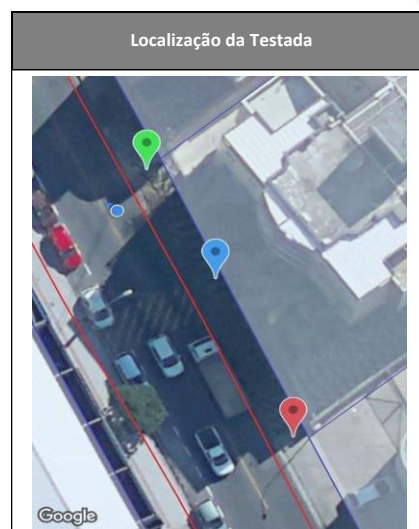
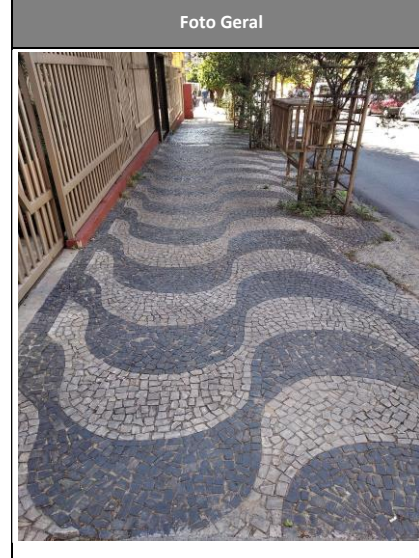
ID	Itens Avaliados	Respostas	Nota
P_1	O Mobiliário urbano está dentro da faixa de serviço de 70 cm ?	Sim	-
P_2	Qual a largura livre do Passeio ?	Entre 1.20 m e 1.50 m	6
P_3	Tipo de revestimento da calçada ?	Pedra Portuguesa	8
P_4	Existência de Buracos ?	Nenhum	10
P_5	Condições Gerais do Piso e meio-fio da calçada ?	Ótimo(a)	10
P_6	Presença de desníveis ?	Médio	3
P_7	Tem rebaixamento de calçada para Pedestre ?	Não	10
P_8	Possui piso tátil ao longo da Calçada ?	Não	-
P_9	A calçada Possui Rebaixamento de Veículos correto ?	Sim	10
P_10	Existência de altura livre menor que 2,10 m ?	Não	-
P_11	O Passeio está no padrão da SMPU ?	Não	0
P_12	A testada possui prática de estacionamento sobre o passeio ?	Não	10
P_13	Existe algum dispositivo de Drenagem sobre a calçada ?	Não	0
P_14	Existe PED em frente a testada ?	Não	-
P_15	Existe FTP em frente a testada ?	Não	-
P_16	Classificação geral da calçada pelo pesquisador.	Ótimo(a)	10
