Diagnóstico da Calçada	Qualidade do Serviço	
Endereço: Av. Ivaí, 9	65	C
Data do Registro: 25/11/2019 15:21:23		
Num. Lote CTM: 130856200265

Lote 1 - Rota: Noroeste

FRATAR
ENGENHARIA CONSULTIVA

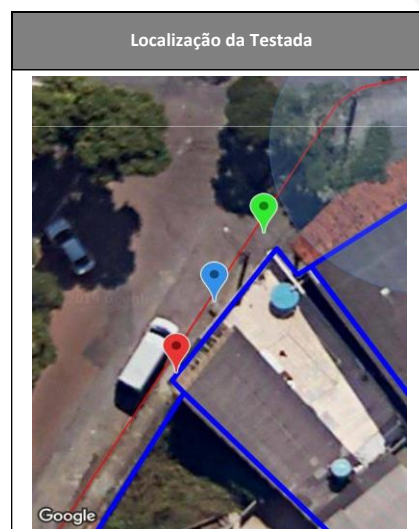
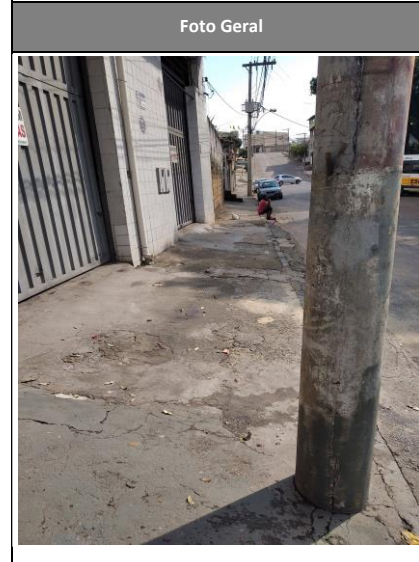
ID	Itens Avaliados	Respostas	Nota
P_1	O Mobiliário urbano está dentro da faixa de serviço de 70 cm ?	Sim	-
P_2	Qual a largura livre do Passeio ?	Acima de 1.50 m	10
P_3	Tipo de revestimento da calçada ?	Concreto	10
P_4	Existência de Buracos ?	Poucos	5
P_5	Condições Gerais do Piso e meio-fio da calçada ?	Regular	5
P_6	Presença de desníveis ?	Nenhum	10
P_7	Tem rebaixamento de calçada para Pedestre ?	Não	10
P_8	Possui piso tátil ao longo da Calçada ?	Não	-
P_9	A calçada Possui Rebaixamento de Veículos correto ?	Não	0
P_10	Existência de altura livre menor que 2,10 m ?	Não	-
P_11	O Passeio está no padrão da SMPU ?	Não	0
P_12	A testada possui prática de estacionamento sobre o passeio ?	Não	10
P_13	Existe algum dispositivo de Drenagem sobre a calçada ?	Não	0
P_14	Existe PED em frente a testada ?	Não	-
P_15	Existe FTP em frente a testada ?	Não	-
P_16	Classificação geral da calçada pelo pesquisador.	Regular	5
