# Lote 1 - Rota: Padre Pedro Pinto

Diagnóstico da Calçada	Qualidade do Serviço	
Endereço: Rua Padre Pedro Pinto, 111	55	C
Data do Registro: 13/11/2019 11:10:00		
Num. Lote CTM: 210384100355

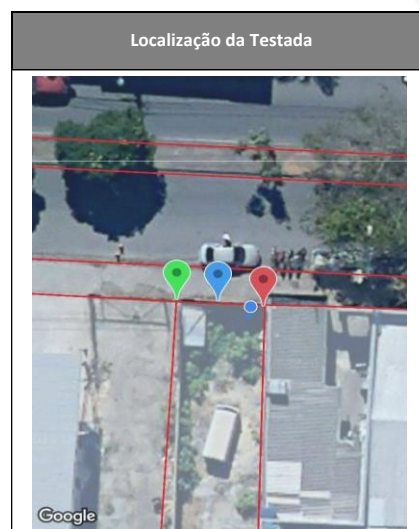
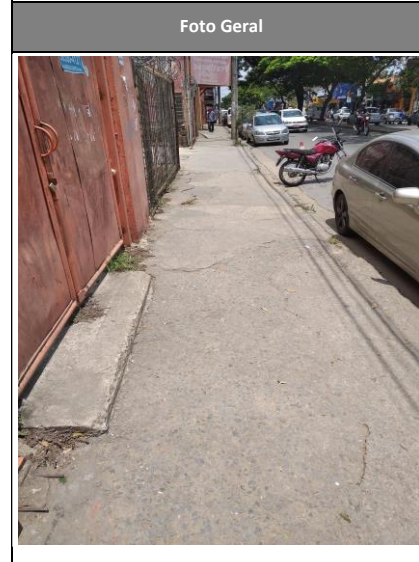
ID	Itens Avaliados	Respostas	Nota
P_1	O Mobiliário urbano está dentro da faixa de serviço de 70 cm ?	Sim	-
P_2	Qual a largura livre do Passeio ?	Acima de 1.50 m	10
P_3	Tipo de revestimento da calçada ?	Concreto	10
P_4	Existência de Buracos ?	Poucos	5
P_5	Condições Gerais do Piso e meio-fio da calçada ?	Péssimo	0
P_6	Presença de desníveis ?	Nenhum	10
P_7	Tem rebaixamento de calçada para Pedestre ?	Não	10
P_8	Possui piso tátil ao longo da Calçada ?	Não	-
P_9	A calçada Possui Rebaixamento de Veículos correto ?	Não	0
P_10	Existência de altura livre menor que 2,10 m ?	Não	-
P_11	O Passeio está no padrão da SMPU ?	Não	0
P_12	A testada possui prática de estacionamento sobre o passeio ?	Não	10
P_13	Existe algum dispositivo de Drenagem sobre a calçada ?	Não	0
P_14	Existe PED em frente a testada ?	Não	-
P_15	Existe FTP em frente a testada ?	Não	-
P_16	Classificação geral da calçada pelo pesquisador.	Ruim	0
