| Diagnóstico da Calçada | Qualidade do Serviço | |
| Endereço: Av. Andradas, s/nº | 60 | C |
| Data do Registro: 11/11/2019 09:26:55 | | |
| Num. Lote CTM: 60088600125 | | |

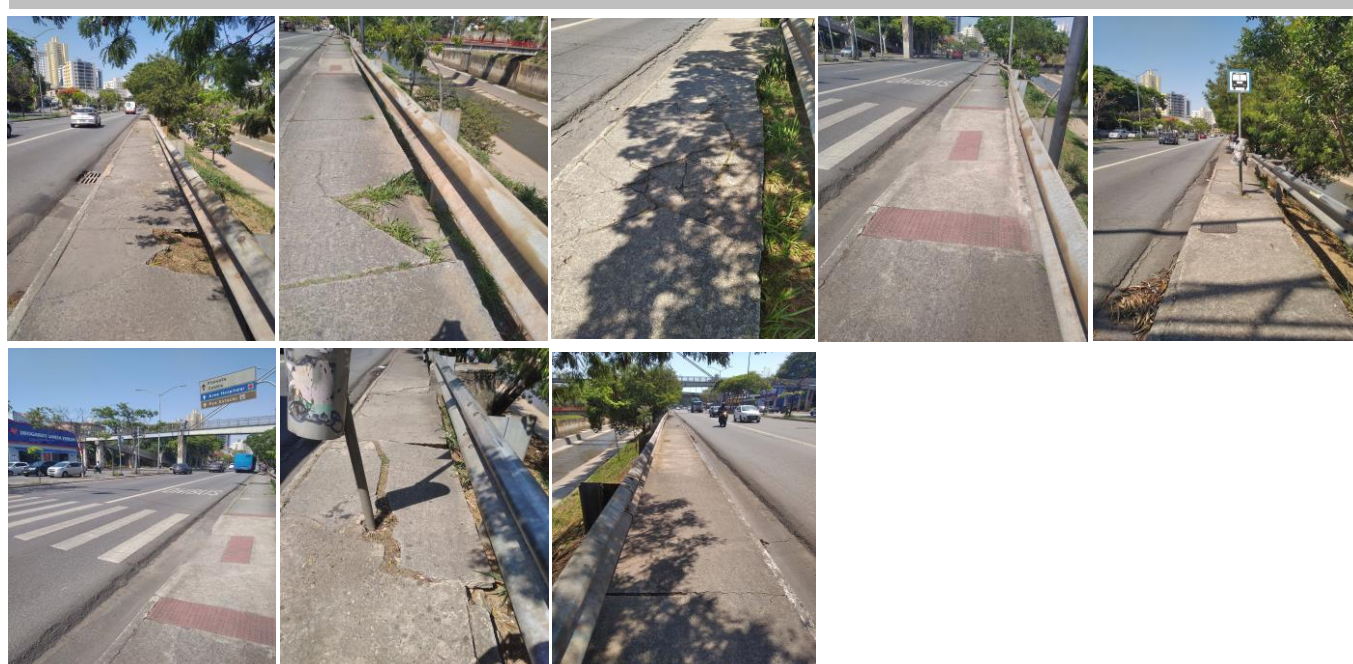
Fotos Complementares - Detalhes do Passeio

| ID | Itens Avaliados | Respostas | Nota |
|---|--|---|---|
| P_4 | Existência de Buracos ? | Poucos | 5 |
| P_5 | Condições Gerais do Piso e meio-fio da calçada ? | Regular | 5 |
| P_7 | Tem rebaixamento de calçada para Pedestre ? | Sim | 9 |

| ID | Itens Avaliados | Respostas | Nota |
|---|---|---|---|
| P_7_3 | O rebaixo possui piso tátil ? | Tem só piso de alerta | 0 |
