Lote 3 - Rota: Augusto de Lima

FRATAR
ENGENHARIA CONSULTIVA

| Diagnóstico da Calçada | Qualidade do Serviço | |
| Endereço: Av. Augusto de Lima, 1718 | 70 | C |

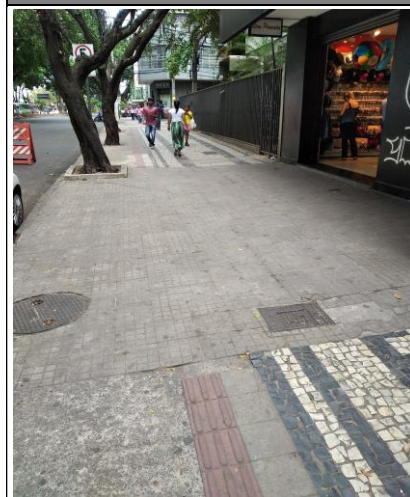
Foto Geral

| ID | Itens Avaliados | Respostas | Nota |
|---|---|---|---|
| P_5 | Condições Gerais do Piso e meio-fio da calçada ? | Regular | 5 |
| P_16 | Classificação geral da calçada pelo pesquisador. | Regular | 5 |
