Diagnóstico da Calçada	Qualidade do Serviço	
Endereço: Av. Portugal, 1313	68	C
Data do Registro: 19/11/2019 13:18:45		
Num. Lote CTM: 200066400045

Diagnóstico da Calçada	Qualidade do Serviço		Complemento do Diagnóstico
Endereço: Av. Portugal, 1313 Data do Registro: 19/11/2019 13:18:45 Num. Lote CTM: 200066400045	68	C

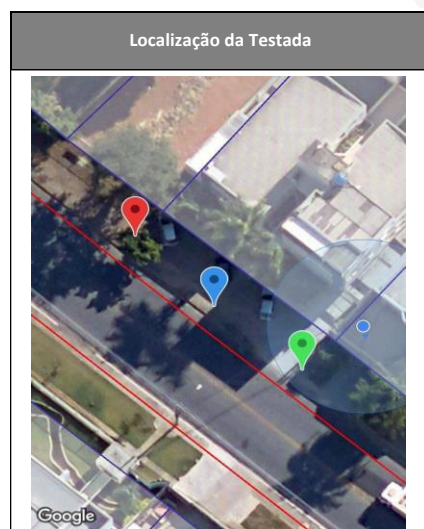
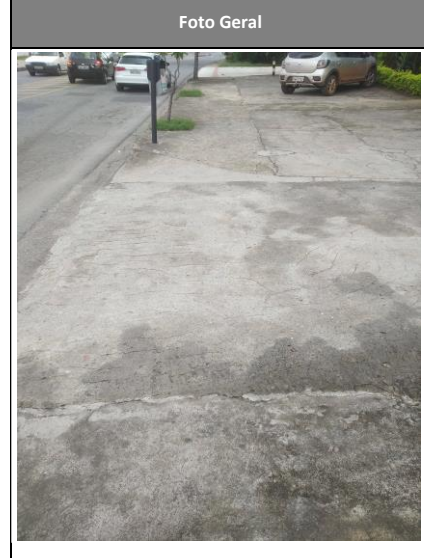
ID	Itens Avaliados	Respostas	Nota
P_1	O Mobiliário urbano está dentro da faixa de serviço de 70 cm ?	Sim	-
P_2	Qual a largura livre do Passeio ?	Acima de 1.50 m	10
P_3	Tipo de revestimento da calçada ?	Concreto	10
P_4	Existência de Buracos ?	Poucos	5
P_5	Condições Gerais do Piso e meio-fio da calçada ?	Ótimo(a)	10
P_6	Presença de desníveis ?	Médio	3
P_7	Tem rebaixamento de calçada para Pedestre ?	Não	10
P_8	Possui piso tátil ao longo da Calçada ?	Não	-
P_9	A calçada Possui Rebaixamento de Veículos correto ?	Não	0
P_10	Existência de altura livre menor que 2,10 m ?	Não	-
P_11	O Passeio está no padrão da SMPU ?	Não	0
P_12	A testada possui prática de estacionamento sobre o passeio ?	Não	10
P_13	Existe algum dispositivo de Drenagem sobre a calçada ?	Não	0
P_14	Existe PED em frente a testada ?	Não	-
P_15	Existe FTP em frente a testada ?	Não	-
P_16	Classificação geral da calçada pelo pesquisador.	Ótimo(a)	10
