Lote 4 - Rota: Contorno

Diagnóstico da Calçada	Qualidade do Serviço	
Endereço: Av. Contorno, s/nº	74	B
Data do Registro: 30/10/2019 11:03:35		
Num. Lote CTM: 30007800380

FRATAR
ENGENHARIA CONSULTIVA

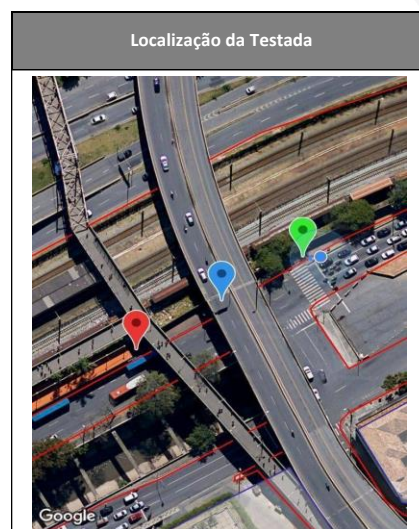
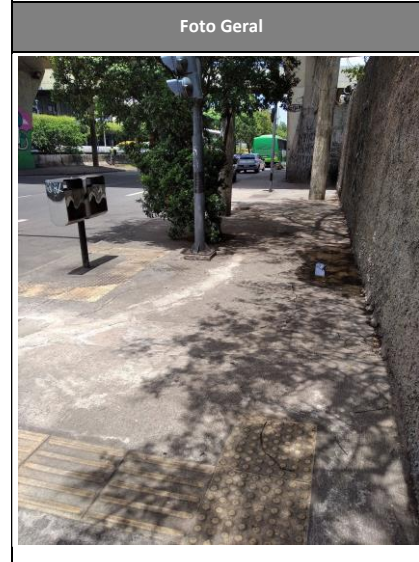
ID	Itens Avaliados	Respostas	Nota
P_1	O Mobiliário urbano está dentro da faixa de serviço de 70 cm ?	Sim	-
P_2	Qual a largura livre do Passeio ?	Entre 1.20 m e 1.50 m	6
P_3	Tipo de revestimento da calçada ?	Concreto	10
P_4	Existência de Buracos ?	Nenhum	10
P_5	Condições Gerais do Piso e meio-fio da calçada ?	Ótimo(a)	10
P_6	Presença de desníveis ?	Nenhum	10
P_7	Tem rebaixamento de calçada para Pedestre ?	Sim	8
P_8	Possui piso tátil ao longo da Calçada ?	Não	-
P_9	A calçada Possui Rebaixamento de Veículos correto ?	N.A	0
P_10	Existência de altura livre menor que 2,10 m ?	Não	-
P_11	O Passeio está no padrão da SMPU ?	Não	0
P_12	A testada possui prática de estacionamento sobre o passeio ?	Não	10
P_13	Existe algum dispositivo de Drenagem sobre a calçada ?	Não	0
P_14	Existe PED em frente a testada ?	Não	-
P_15	Existe FTP em frente a testada ?	Sim	-
P_16	Classificação geral da calçada pelo pesquisador.	Ótimo(a)	10
