Lote 4 - Rota: Contorno

FRATAR
ENGENHARIA CONSULTIVA

Diagnóstico da Calçada	Qualidade do Serviço	
Endereço: Av.Contorno, 3825	71	B
Data do Registro: 09/11/2019 15:30:25		
Num. Lote CTM: 70073400340

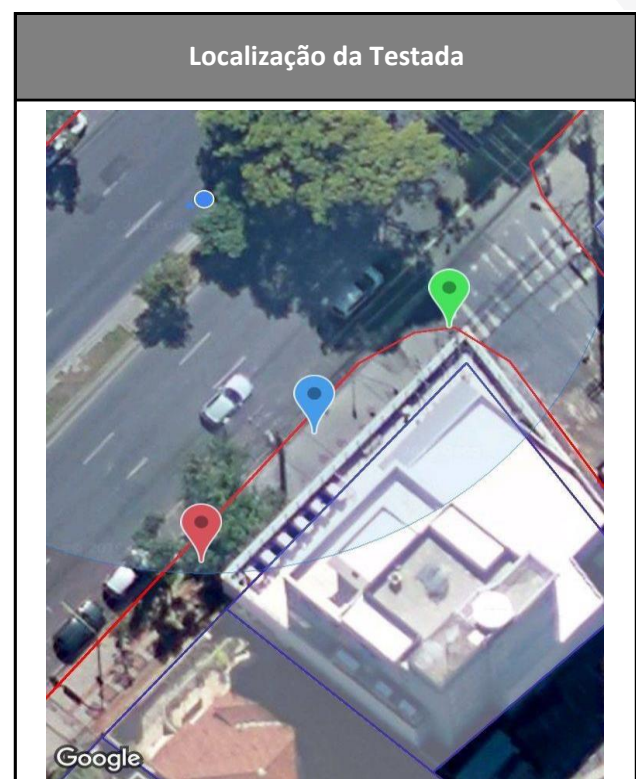
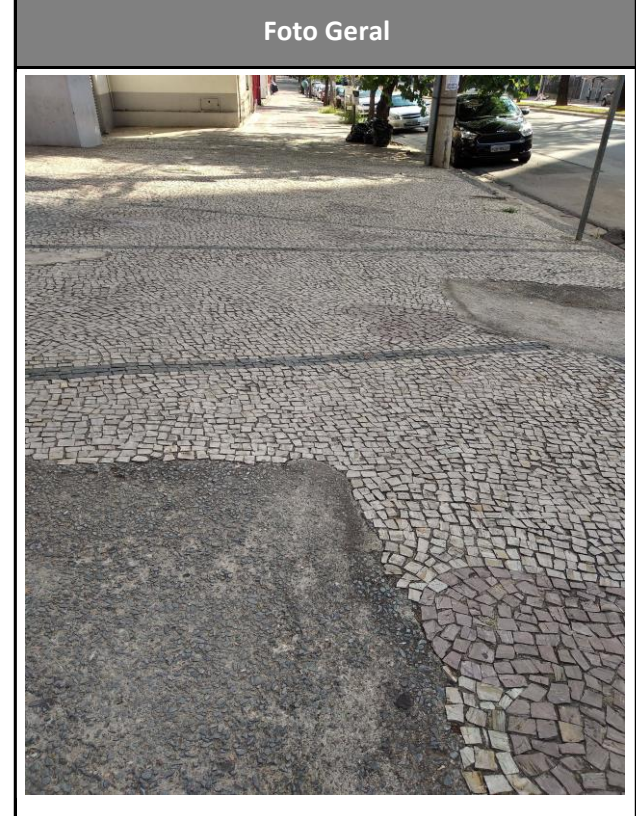
ID	Itens Avaliados	Respostas	Nota
P_1	O Mobiliário urbano está dentro da faixa de serviço de 70 cm ?	Sim	-
P_2	Qual a largura livre do Passeio ?	Acima de 1.50 m	10
P_3	Tipo de revestimento da calçada ?	Pedra Portuguesa	8
P_4	Existencia de Buracos ?	Poucos	5
P_5	Condições Gerais do Piso e meio-fio da calçada ?	Ótimo(a)	10
P_6	Presença de desniveis ?	Nenhum	10
P_7	Tem rebaixamento de calçada para Pedestre ?	Sim	8
P_8	Possui piso tátil ao longo da Calçada ?	Não	-
P_9	A calçada Possui Rebaixamento de Veiculos correto ?	N.A	0
P_10	Existencia de altura livre menor que 2,10 m ?	Não	-
P_11	O Passeio está no padrao da SMPU ?	Não	0
P_12	A testada possui prática de estacionamento sobre o passeio ?	Não	10
P_13	Existe algum dispositivo de Drenagem sobre a calçada ?	Não	0
P_14	Existe PED em frente a testada ?	Não	-
P_15	Existe FTP em frente a testada ?	Sim	-
P_16	Classificação geral da calçada pelo pesquisador.	Ótimo(a)	10
