Diagnóstico da Calçada	Qualidade do Serviço	
Endereço: Av. Nossa Sra. Do Carmo, s/nº	65	C
Data do Registro: 12/11/2019 13:00:22		
Num. Lote CTM: 80219300330

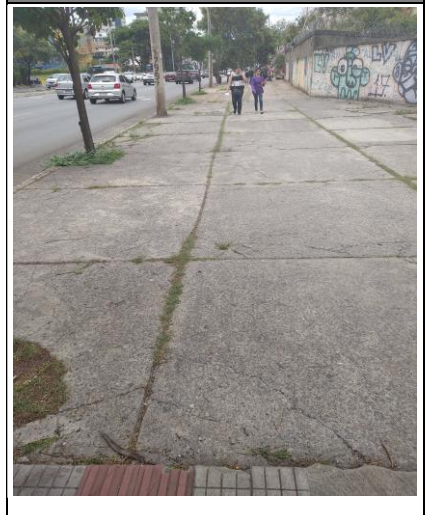
Foto Geral

ID	Itens Avaliados	Respostas	Nota
P_1	O Mobiliário urbano está dentro da faixa de serviço de 70 cm ?	Sim	-
P_2	Qual a largura livre do Passeio ?	Acima de 1.50 m	10
P_3	Tipo de revestimento da calçada ?	Concreto	10
P_4	Existência de Buracos ?	Poucos	5
P_5	Condições Gerais do Piso e meio-fio da calçada ?	Regular	5
P_6	Presença de desníveis ?	Nenhum	10
P_7	Tem rebaixamento de calçada para Pedestre ?	Não	10
P_8	Possui piso tátil ao longo da Calçada ?	Não	-
P_9	A calçada Possui Rebaixamento de Veículos correto ?	N.A	0
P_10	Existência de altura livre menor que 2,10 m ?	Não	-
P_11	O Passeio está no padrão da SMPU ?	Não	0
P_12	A testada possui prática de estacionamento sobre o passeio ?	Não	0
P_13	Existe algum dispositivo de Drenagem sobre a calçada ?	Não	0
P_14	Existe PED em frente a testada ?	Não	-
P_15	Existe FTP em frente a testada ?	Não	-
P_16	Classificação geral da calçada pelo pesquisador.	Regular	5
