Lote 1 - Rota: Padre Pedro Pinto

Diagnóstico da Calçada	Qualidade do Serviço	
Endereço: Rua Padre Pedro Pinto, 620	73	B
Data do Registro: 22/11/2019 10:37:48		
Num. Lote CTM: 190102400070

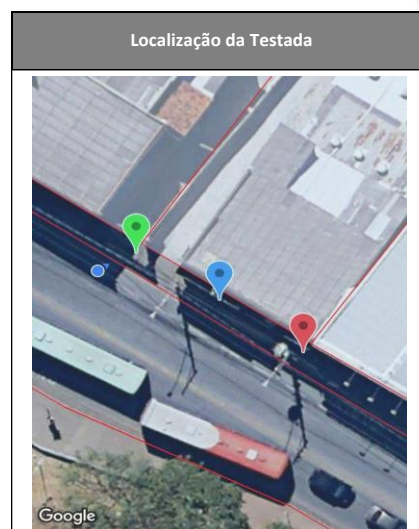
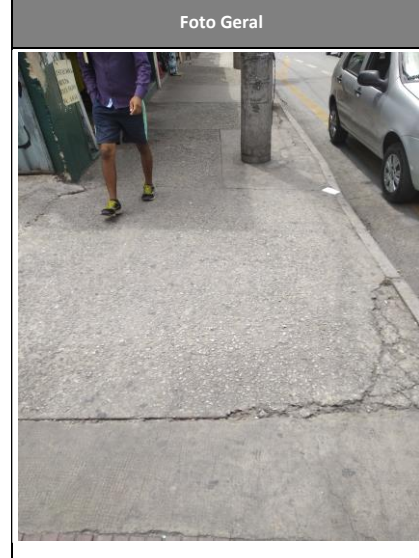
ID	Itens Avaliados	Respostas	Nota
P_1	O Mobiliário urbano está dentro da faixa de serviço de 70 cm ?	Sim	-
P_2	Qual a largura livre do Passeio ?	Acima de 1.50 m	10
P_3	Tipo de revestimento da calçada ?	Concreto	10
P_4	Existência de Buracos ?	Nenhum	10
P_5	Condições Gerais do Piso e meio-fio da calçada ?	Regular	5
P_6	Presença de desníveis ?	Médio	3
P_7	Tem rebaixamento de calçada para Pedestre ?	Não	10
P_8	Possui piso tátil ao longo da Calçada ?	Não	-
P_9	A calçada Possui Rebaixamento de Veículos correto ?	Sim	10
P_10	Existência de altura livre menor que 2,10 m ?	Não	-
P_11	O Passeio está no padrão da SMPU ?	Não	0
P_12	A testada possui prática de estacionamento sobre o passeio ?	Não	10
P_13	Existe algum dispositivo de Drenagem sobre a calçada ?	Não	0
P_14	Existe PED em frente a testada ?	Não	-
P_15	Existe FTP em frente a testada ?	Não	-
P_16	Classificação geral da calçada pelo pesquisador.	Regular	5
