Lote 1 - Rota: Padre Pedro Pinto

FRATAR
ENGENHARIA CONSULTIVA

Diagnóstico da Calçada	Qualidade do Serviço	
Endereço: Rua Padre Pedro Pinto, 6531	72	B
Data do Registro: 13/11/2019 10:50:10		
Num. Lote CTM: 210384100270

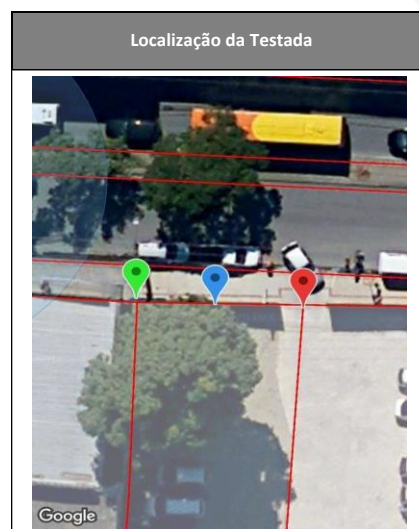
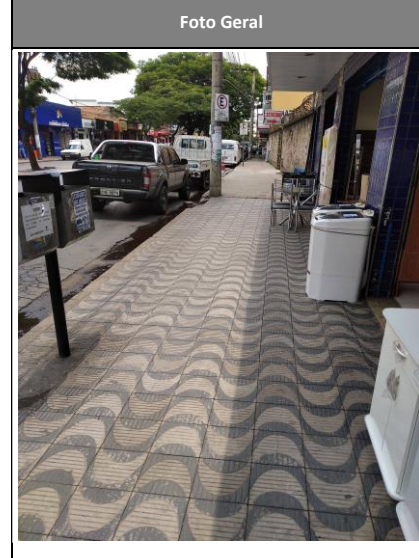
ID	Itens Avaliados	Respostas	Nota
P_1	O Mobiliário urbano está dentro da faixa de serviço de 70 cm ?	Sim	-
P_2	Qual a largura livre do Passeio ?	Acima de 1.50 m	10
P_3	Tipo de revestimento da calçada ?	Ladrilho Hidráulico	10
P_4	Existência de Buracos ?	Poucos	5
P_5	Condições Gerais do Piso e meio-fio da calçada ?	Ótimo(a)	10
P_6	Presença de desníveis ?	Leve	7
P_7	Tem rebaixamento de calçada para Pedestre ?	Não	10
P_8	Possui piso tátil ao longo da Calçada ?	Não	-
P_9	A calçada Possui Rebaixamento de Veículos correto ?	N.A	0
P_10	Existência de altura livre menor que 2,10 m ?	Não	-
P_11	O Passeio está no padrão da SMPU ?	Não	0
P_12	A testada possui prática de estacionamento sobre o passeio ?	Não	10
P_13	Existe algum dispositivo de Drenagem sobre a calçada ?	Não	0
P_14	Existe PED em frente a testada ?	Não	-
P_15	Existe FTP em frente a testada ?	Não	-
P_16	Classificação geral da calçada pelo pesquisador.	Ótimo(a)	10
