Diagnóstico da Calçada	Qualidade do Serviço	
Endereço: Av. Brigadeiro Eduardo Gomes, s/nº	80	B
Data do Registro: 26/11/2019 17:12:33		
Num. Lote CTM: 130839900130

Lote 1 - Rota: Noroeste

FRATAR
ENGENHARIA CONSULTIVA

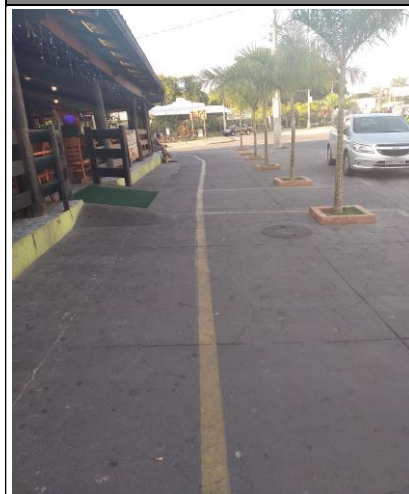
Foto Geral

ID	Itens Avaliados	Respostas	Nota
P_1	O Mobiliário urbano está dentro da faixa de serviço de 70 cm ?	Sim	-
P_2	Qual a largura livre do Passeio ?	Acima de 1.50 m	10
P_3	Tipo de revestimento da calçada ?	Concreto	10
P_4	Existência de Buracos ?	Nenhum	10
P_5	Condições Gerais do Piso e meio-fio da calçada ?	Ótimo(a)	10
P_6	Presença de desníveis ?	Nenhum	10
P_7	Tem rebaixamento de calçada para Pedestre ?	Não	10
P_8	Possui piso tátil ao longo da Calçada ?	Não	-
P_9	A calçada Possui Rebaixamento de Veículos correto ?	N.A	0
P_10	Existência de altura livre menor que 2,10 m ?	Não	-
P_11	O Passeio está no padrão da SMPU ?	Não	0
P_12	A testada possui prática de estacionamento sobre o passeio ?	Não	10
P_13	Existe algum dispositivo de Drenagem sobre a calçada ?	Não	0
P_14	Existe PED em frente a testada ?	Não	-
P_15	Existe FTP em frente a testada ?	Não	-
P_16	Classificação geral da calçada pelo pesquisador.	Ótimo(a)	10
