Lote 4 - Rota: Contorno

Diagnóstico da Calçada	Qualidade do Serviço	
Endereço: Av.Contorno, s/nº Data do Registro: 05/11/2019 10:28:47 Num. Lote CTM: 10023300010	74	B

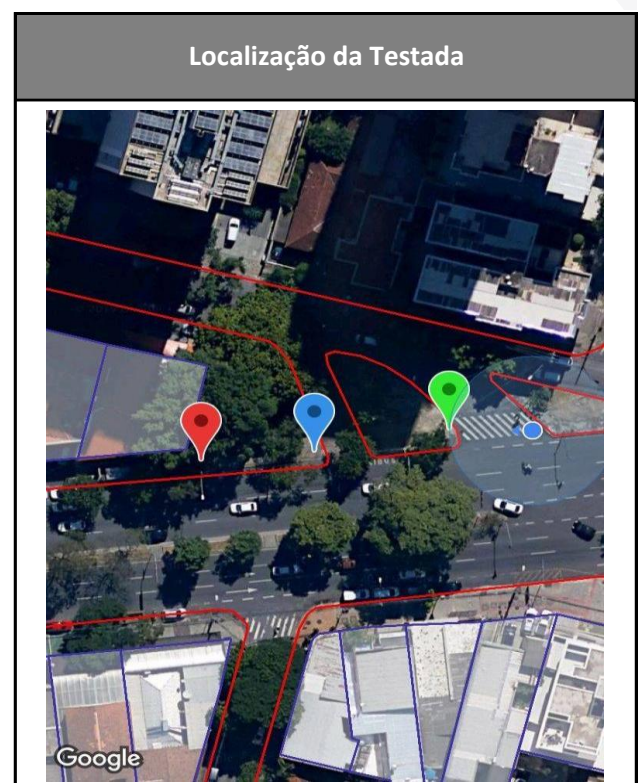
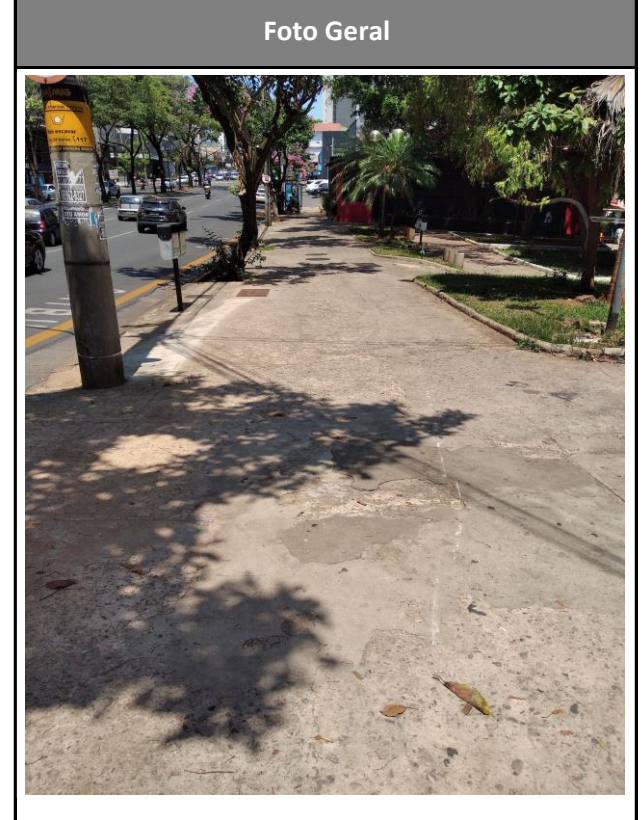
ID	Itens Avaliados	Respostas	Nota
P_1	O Mobiliário urbano está dentro da faixa de serviço de 70 cm ?	Sim	-
P_2	Qual a largura livre do Passeio ?	Acima de 1.50 m	10
P_3	Tipo de revestimento da calçada ?	Concreto	10
P_4	Existencia de Buracos ?	Poucos	5
P_5	Condições Gerais do Piso e meio-fio da calçada ?	Ótimo(a)	10
P_6	Presença de desniveis ?	Nenhum	10
P_7	Tem rebaixamento de calçada para Pedestre ?	Sim	9
P_8	Possui piso tátil ao longo da Calçada ?	Não	-
P_9	A calçada Possui Rebaixamento de Veiculos correto ?	N.A	0
P_10	Existencia de altura livre menor que 2,10 m ?	Não	-
P_11	O Passeio está no padrao da SMPU ?	Não	0
P_12	A testada possui prática de estacionamento sobre o passeio ?	Não	10
P_13	Existe algum dispositivo de Drenagem sobre a calçada ?	Não	0
P_14	Existe PED em frente a testada ?	Não	-
P_15	Existe FTP em frente a testada ?	Sim	-
P_16	Classificação geral da calçada pelo pesquisador.	Ótimo(a)	10

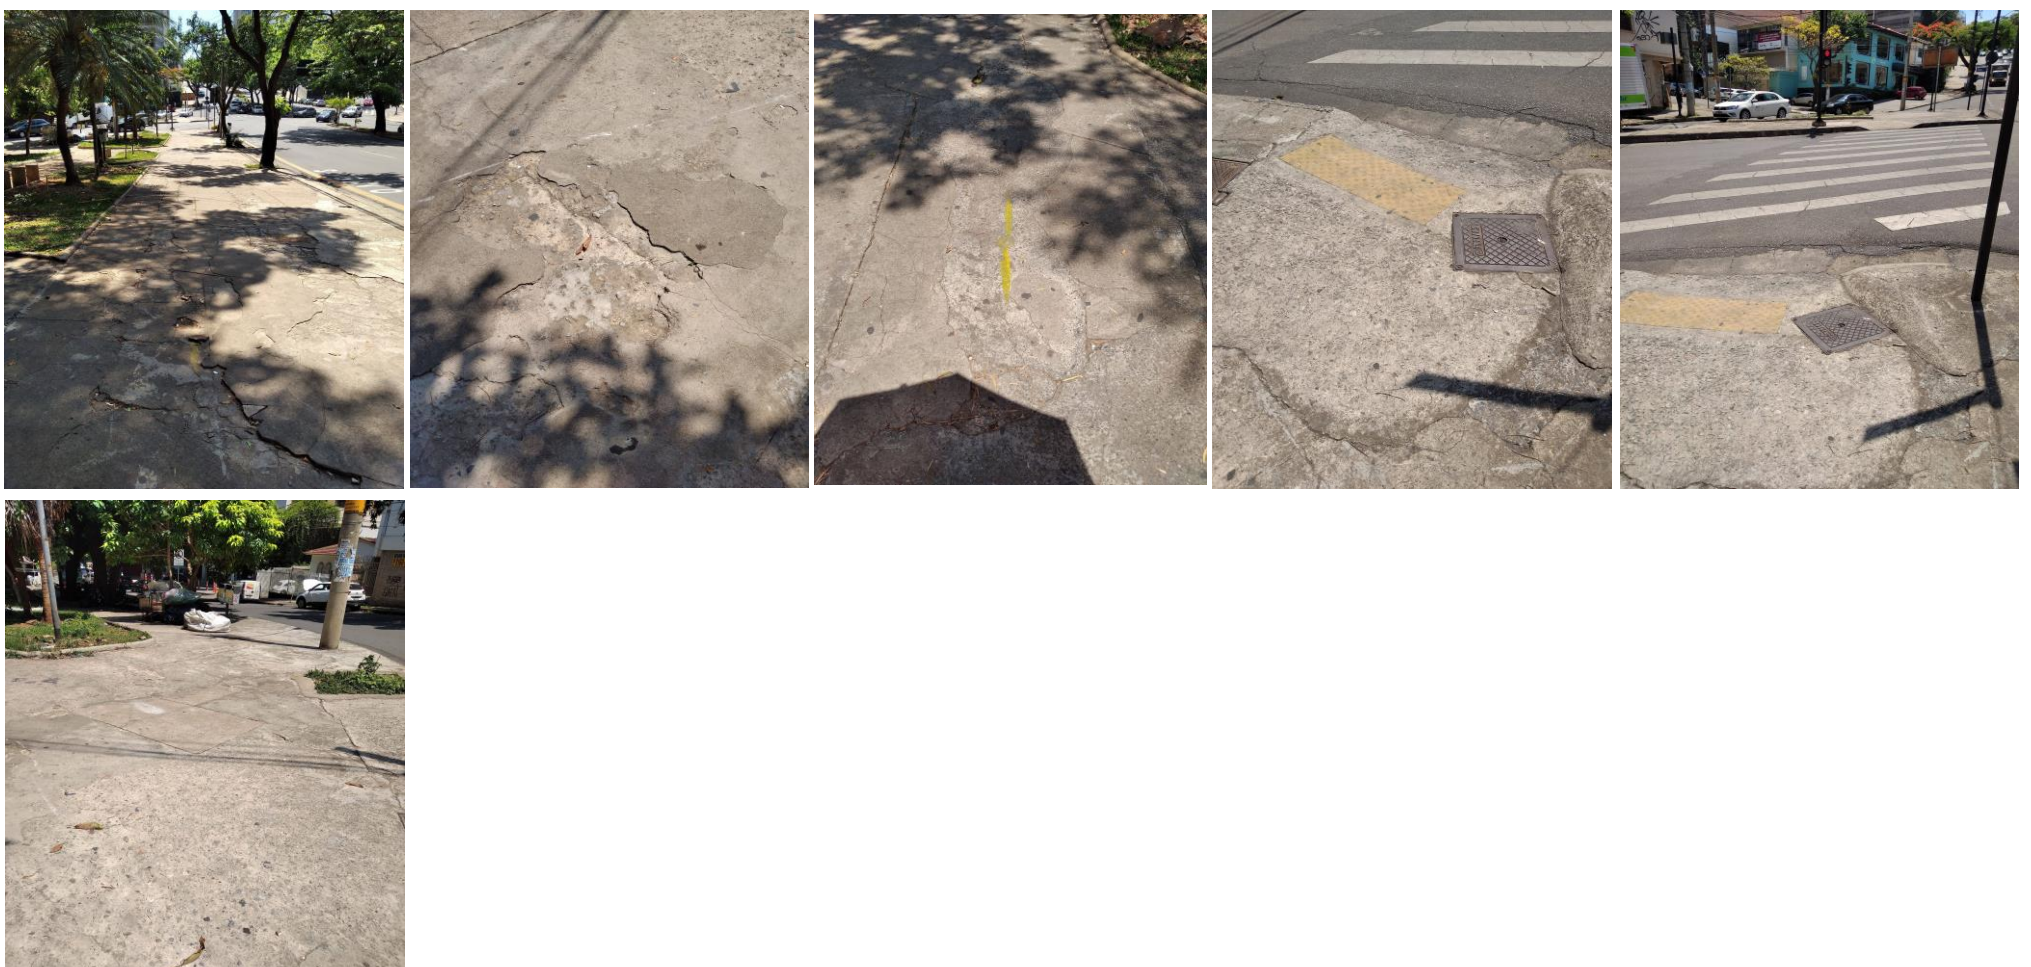
Fotos Complementares - Detalhes do Passeio

ID	Itens Avaliados	Respostas	Nota
P_7_1	Qual tipo do Rebaixo ?	Outro	0
P_7_1_1	Se for do Tipo 1, Passeio possui largura livre de 1,2 m ?	0	0
P_7_1_2	Se for do Tipo 1, O rebaixo tem abas conforme a norma ?	0	0
P_7_2	A rampa do rebaixo tem Inclinação da norma (8,33%) ?	Sim	0
P_7_3	O rebaixo possui piso tátil ?	Tem só piso de alerta	0
P_7_3_1	O piso tátil de alerta e direcional do rebaixo está conforme a norma ?	Sim	0
P_8_1	O piso tátil está no eixo da faixa livre ?	0	0
P_8_2	Se tem uma leve mudança de direção está conforme a norma ?	0	0
P_8_3	Se tem mudança de direção de 90º ou maior está conforme a norma ?	0	0
P_8_4	Se tem mudança de direção de três faixas direcionais está conforme a norma ?	0	0
P_8_5	Se tem mudança de direção de quatro faixas direcionais está conforme a norma?	0	0
P_8_6	Tem piso tátil em pontos de ônibus conforme a norma?	0	0
P_8_7	O piso tátil tem conexão com os lotes vizinhos?	0	0
P_8_8	O piso tátil está em boas condições aparentes?	0	0

P_8_9	O piso tátil apresenta desenho com bom senso?	0	0
P_13_1	Dispositivo de Drenagem está devidamente instalado e bem conservado?	0	0
P_13_2	Dispositivo de Drenagem oferece risco para caminhamento seguro de pedestre?	0	0
