Diagnóstico da Calçada	Qualidade do Serviço	
Endereço: Av. João Pinheiro, 553	65	C
Data do Registro: 02/11/2019 09:46:18		
Num. Lote CTM: 10190400230

Diagnóstico da Calçada	Qualidade do Serviço		Complemento do Diagnóstico
Endereço: Av. João Pinheiro, 553 Data do Registro: 02/11/2019 09:46:18 Num. Lote CTM: 10190400230	65	C

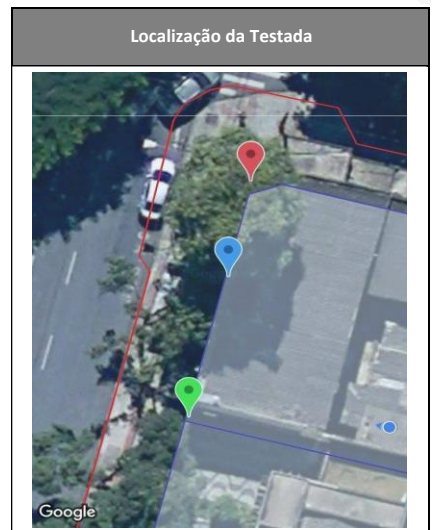
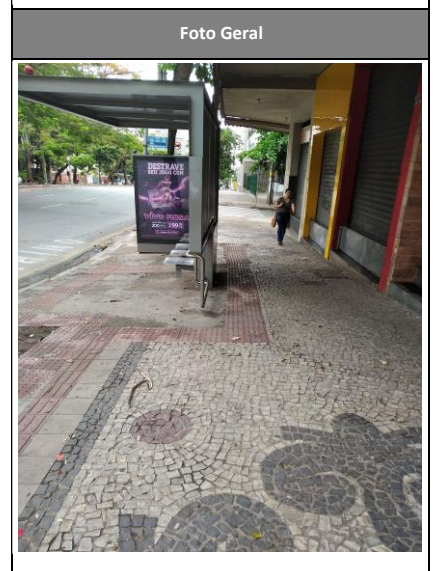
ID	Itens Avaliados	Respostas	Nota
P_1	O Mobiliário urbano está dentro da faixa de serviço de 70 cm ?	Sim	-
P_2	Qual a largura livre do Passeio ?	Acima de 1.50 m	10
P_3	Tipo de revestimento da calçada ?	Pedra Portuguesa	8
P_4	Existência de Buracos ?	Nenhum	5
P_5	Condições Gerais do Piso e meio-fio da calçada ?	Regular	5
P_6	Presença de desníveis ?	Nenhum	7
P_7	Tem rebaixamento de calçada para Pedestre ?	Sim	10
P_8	Possui piso tátil ao longo da Calçada ?	Sim	-
P_9	A calçada Possui Rebaixamento de Veículos correto ?	N.A	0
P_10	Existência de altura livre menor que 2,10 m ?	Não	-
P_11	O Passeio está no padrão da SMPU ?	Não	0
P_12	A testada possui prática de estacionamento sobre o passeio ?	Não	10
P_13	Existe algum dispositivo de Drenagem sobre a calçada ?	Não	0
P_14	Existe PED em frente a testada ?	Sim	-
P_15	Existe FTP em frente a testada ?	Sim	-
P_16	Classificação geral da calçada pelo pesquisador.	Regular	5
