Diagnóstico da Calçada	Qualidade do Serviço	
Endereço: Rua Curitiba, 765	<b>75</b>	<b>B</b>
Data do Registro: 12/11/2019 11:47:50		
#N/D

Diagnóstico da Calçada	Qualidade do Serviço		Complemento do Diagnóstico
Endereço: Rua Curitiba, 765 Data do Registro: 12/11/2019 11:47:50 #N/D	75	B

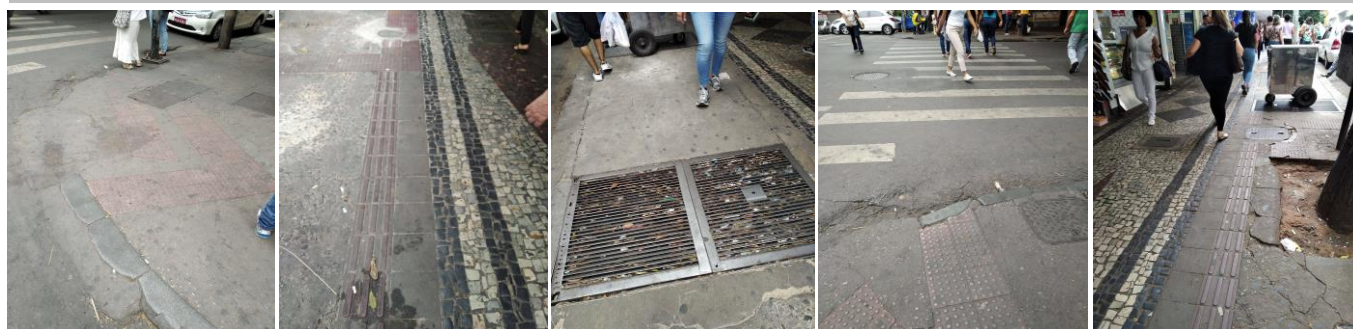
Fotos Complementares - Detalhes do Passeio

ID	Itens Avaliados	Respostas	Nota
P_1	O Mobiliário urbano está dentro da faixa de serviço de 70 cm ?	Sim	-
P_2	Qual a largura livre do Passeio ?	Acima de 1.50 m	10
P_3	Tipo de revestimento da calçada ?	Pedra Portuguesa	8
P_4	Existência de Buracos ?	Nenhum	10
P_5	Condições Gerais do Piso e meio-fio da calçada ?	Ótimo(a)	10
P_6	Presença de desníveis ?	Nenhum	10
P_7	Tem rebaixamento de calçada para Pedestre ?	Sim	7
P_8	Possui piso tátil ao longo da Calçada ?	Sim	-
P_9	A calçada Possui Rebaixamento de Veículos correto ?	N.A	0
P_10	Existência de altura livre menor que 2,10 m ?	Não	-
P_11	O Passeio está no padrão da SMPU ?	Não	0
P_12	A testada possui prática de estacionamento sobre o passeio ?	Não	10
P_13	Existe algum dispositivo de Drenagem sobre a calçada ?	Sim	0
P_14	Existe PED em frente a testada ?	Não	-
P_15	Existe FTP em frente a testada ?	Sim	-
P_16	Classificação geral da calçada pelo pesquisador.	Ótimo(a)	10
