Lote 1 - Rota: Padre Pedro Pinto

FRATAR
ENGENHARIA CONSULTIVA

Diagnóstico da Calçada	Qualidade do Serviço	
Endereço: Rua Padre Pedro Pinto, 2888	64	C
Data do Registro: 21/11/2019 10:36:36		
Num. Lote CTM: 190165800080

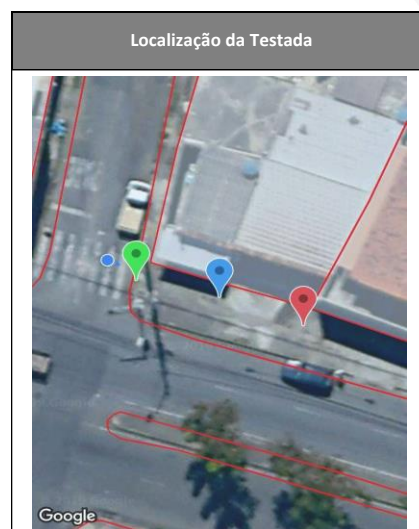
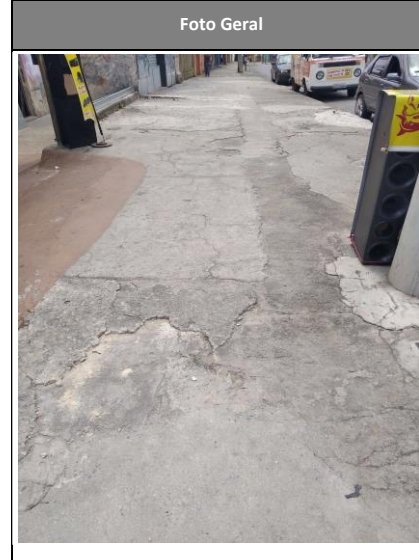
ID	Itens Avaliados	Respostas	Nota
P_1	O Mobiliário urbano está dentro da faixa de serviço de 70 cm ?	Sim	-
P_2	Qual a largura livre do Passeio ?	Acima de 1.50 m	10
P_3	Tipo de revestimento da calçada ?	Concreto	10
P_4	Existência de Buracos ?	Poucos	5
P_5	Condições Gerais do Piso e meio-fio da calçada ?	Regular	5
P_6	Presença de desníveis ?	Nenhum	10
P_7	Tem rebaixamento de calçada para Pedestre ?	Sim	9
P_8	Possui piso tátil ao longo da Calçada ?	Não	-
P_9	A calçada Possui Rebaixamento de Veículos correto ?	N.A	0
P_10	Existência de altura livre menor que 2,10 m ?	Não	-
P_11	O Passeio está no padrão da SMPU ?	Não	0
P_12	A testada possui prática de estacionamento sobre o passeio ?	Não	10
P_13	Existe algum dispositivo de Drenagem sobre a calçada ?	Não	0
P_14	Existe PED em frente a testada ?	Não	-
P_15	Existe FTP em frente a testada ?	Não	-
P_16	Classificação geral da calçada pelo pesquisador.	Regular	5
