Lote 4 - Rota: Contorno

Diagnóstico da Calçada	Qualidade do Serviço	
Endereço: Av.Contorno, 1750 Data do Registro: 30/10/2019 14:09:06 Num. Lote CTM: 10048900455	76	B

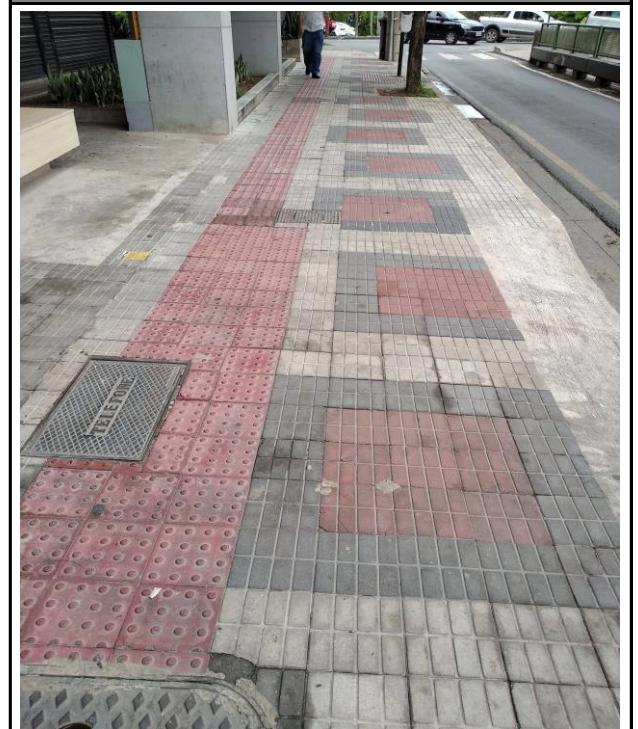
Foto Geral

ID	Itens Avaliados	Respostas	Nota
P_1	O Mobiliário urbano está dentro da faixa de serviço de 70 cm ?	Sim	-
P_2	Qual a largura livre do Passeio ?	Acima de 1.50 m	10
P_3	Tipo de revestimento da calçada ?	Ladrilho Hidráulico	10
P_4	Existencia de Buracos ?	Poucos	5
P_5	Condições Gerais do Piso e meio-fio da calçada ?	Ótimo(a)	10
P_6	Presença de desniveis ?	Nenhum	10
P_7	Tem rebaixamento de calçada para Pedestre ?	Sim	9
P_8	Possui piso tátil ao longo da Calçada ?	Sim	-
P_9	A calçada Possui Rebaixamento de Veiculos correto ?	Sim	10
P_10	Existencia de altura livre menor que 2,10 m ?	Não	-
P_11	O Passeio está no padrao da SMPU ?	Não	0
P_12	A testada possui prática de estacionamento sobre o passeio ?	Não	10
P_13	Existe algum dispositivo de Drenagem sobre a calçada ?	Sim	0
P_14	Existe PED em frente a testada ?	Não	-
P_15	Existe FTP em frente a testada ?	Sim	-
P_16	Classificação geral da calçada pelo pesquisador.	Ótimo(a)	10

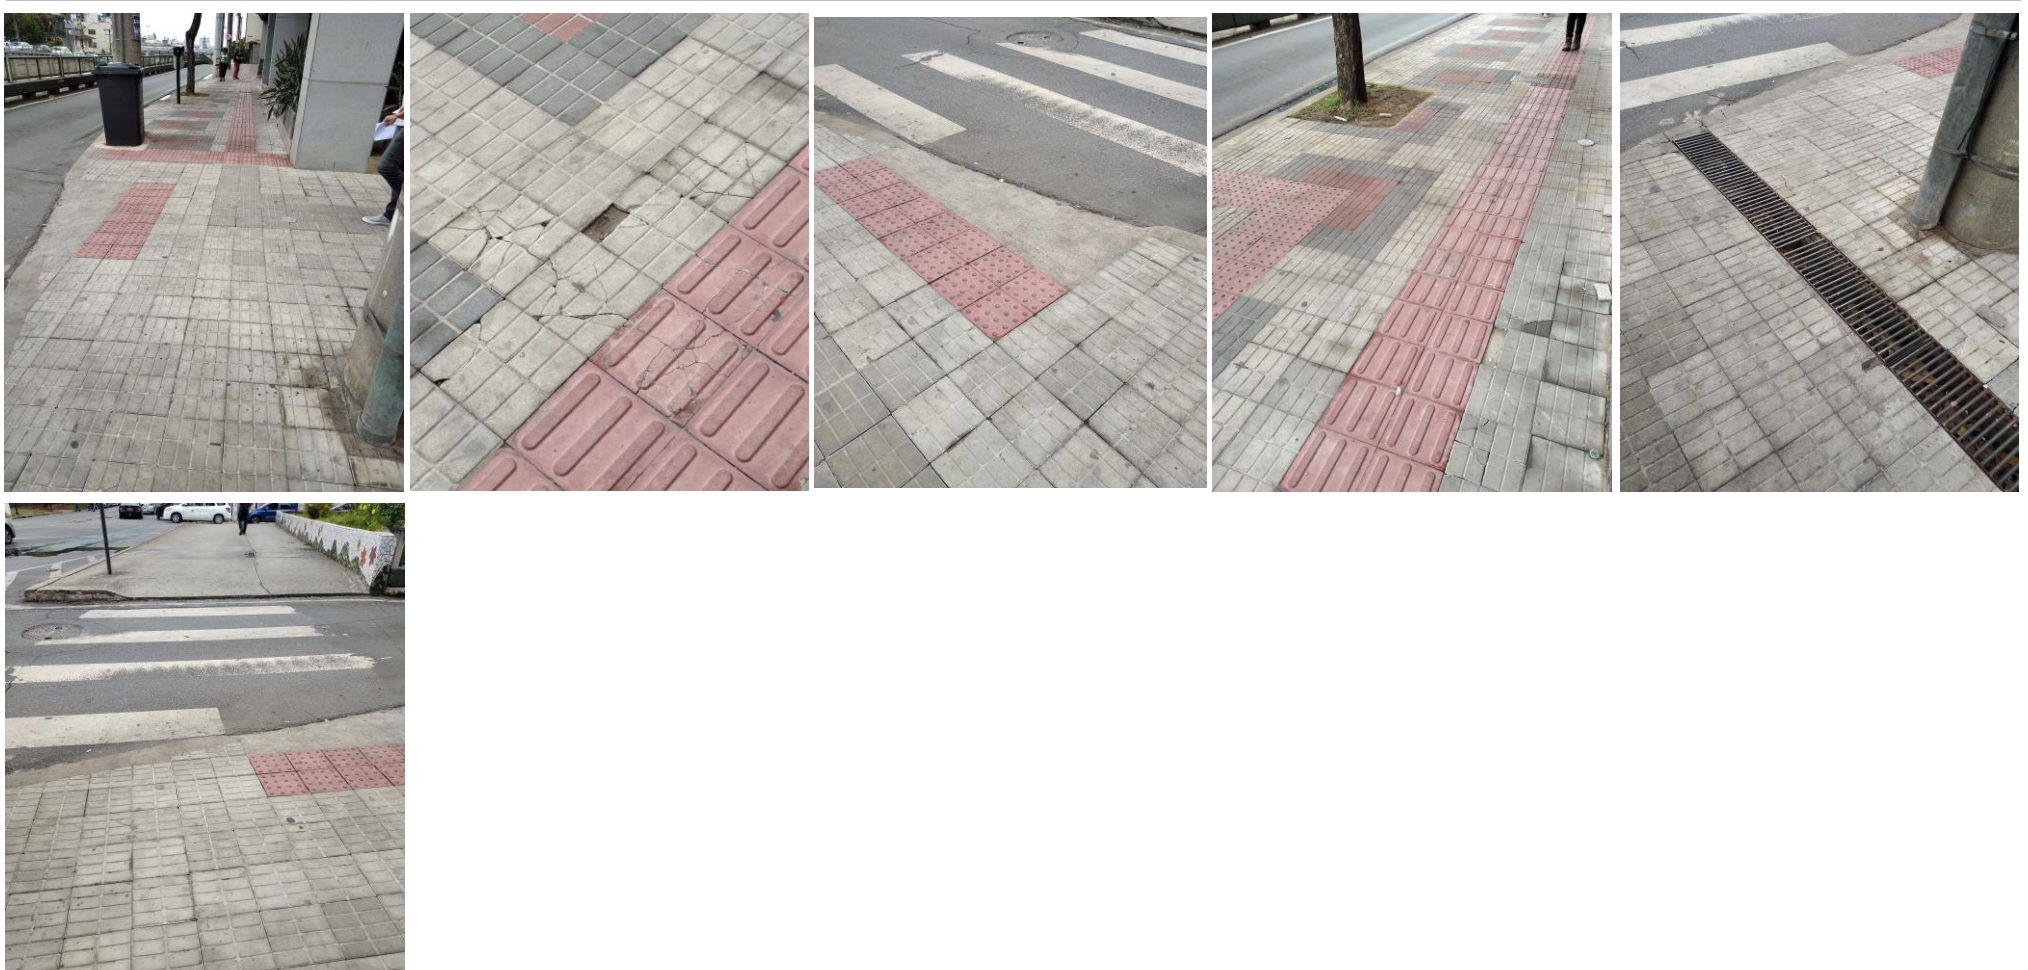
Fotos Complementares - Detalhes do Passeio

ID	Itens Avaliados	Respostas	Nota
P_7_1	Qual tipo do Rebaixo ?	Outro	0
P_7_1_1	Se for do Tipo 1, Passeio possui largura livre de 1,2 m ?	0	0
P_7_1_2	Se for do Tipo 1, O rebaixo tem abas conforme a norma ?	0	-1
P_7_2	A rampa do rebaixo tem Inclinação da norma (8,33%) ?	Sim	0
P_7_3	O rebaixo possui piso tátil ?	Tem só piso de alerta	-1
P_7_3_1	O piso tátil de alerta e direcional do rebaixo está conforme a norma ?	Sim	0
P_8_1	O piso tátil está no eixo da faixa livre ?	Sim	0
P_8_2	Se tem uma leve mudança de direção está conforme a norma ?	Não	0
P_8_3	Se tem mudança de direção de 90º ou maior está conforme a norma ?	0	0
P_8_4	Se tem mudança de direção de três faixas direcionais está conforme a norma ?	0	0
P_8_5	Se tem mudança de direção de quatro faixas direcionais está conforme a norma?	0	0
P_8_6	Tem piso tátil em pontos de ônibus conforme a norma?	N.A	0
P_8_7	O piso tátil tem conexão com os lotes vizinhos?	Sim	0

P_8_8	O piso tátil está em boas condições aparentes?	Sim	0
P_8_9	O piso tátil apresenta desenho com bom senso?	Sim	0
P_13_1	Dispositivo de Drenagem está devidamente instalado e bem conservado?	Não	0
P_13_2	Dispositivo de Drenagem oferece risco para caminhamento seguro de pedestre?	Sim	0
