# Lote 1 - Rota: Padre Pedro Pinto

Diagnóstico da Calçada	Qualidade do Serviço	
Endereço: Rua Padre Pedro Pinto, s/nº	70	C
Data do Registro: 21/11/2019 10:24:53		
Num. Lote CTM: 190167300095

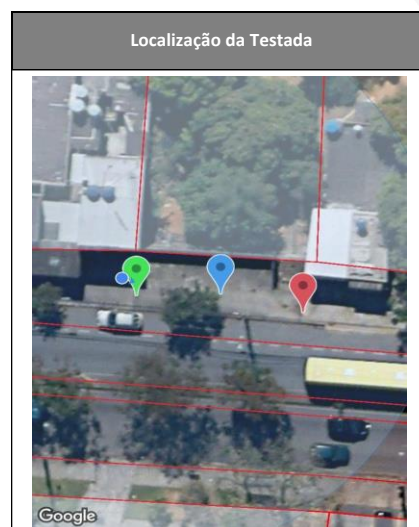
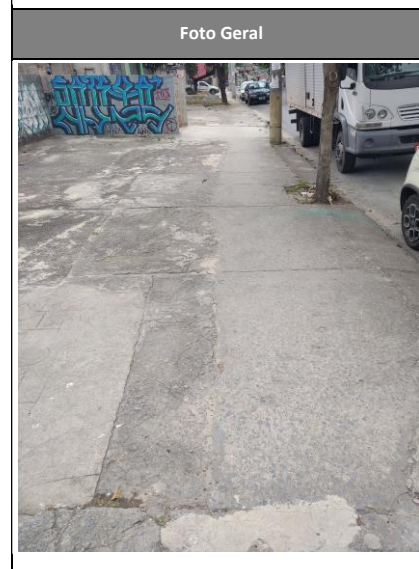
ID	Itens Avaliados	Respostas	Nota
P_1	O Mobiliário urbano está dentro da faixa de serviço de 70 cm ?	Sim	-
P_2	Qual a largura livre do Passeio ?	Acima de 1.50 m	10
P_3	Tipo de revestimento da calçada ?	Concreto	10
P_4	Existência de Buracos ?	Nenhum	10
P_5	Condições Gerais do Piso e meio-fio da calçada ?	Regular	5
P_6	Presença de desníveis ?	Nenhum	10
P_7	Tem rebaixamento de calçada para Pedestre ?	Não	10
P_8	Possui piso tátil ao longo da Calçada ?	Não	-
P_9	A calçada Possui Rebaixamento de Veículos correto ?	N.A	0
P_10	Existência de altura livre menor que 2,10 m ?	Não	-
P_11	O Passeio está no padrão da SMPU ?	Não	0
P_12	A testada possui prática de estacionamento sobre o passeio ?	Não	10
P_13	Existe algum dispositivo de Drenagem sobre a calçada ?	Não	0
P_14	Existe PED em frente a testada ?	Não	-
P_15	Existe FTP em frente a testada ?	Não	-
P_16	Classificação geral da calçada pelo pesquisador.	Regular	5
