Lote 4 - Rota: Raja Gabágia

FRATAR
ENGENHARIA CONSULTIVA

Diagnóstico da Calçada	Qualidade do Serviço	
Endereço: Av. Raja Gabaglia, s/nº	31	D
Data do Registro: 11/11/2019 10:56:39		
Num. Lote CTM: 101412100615

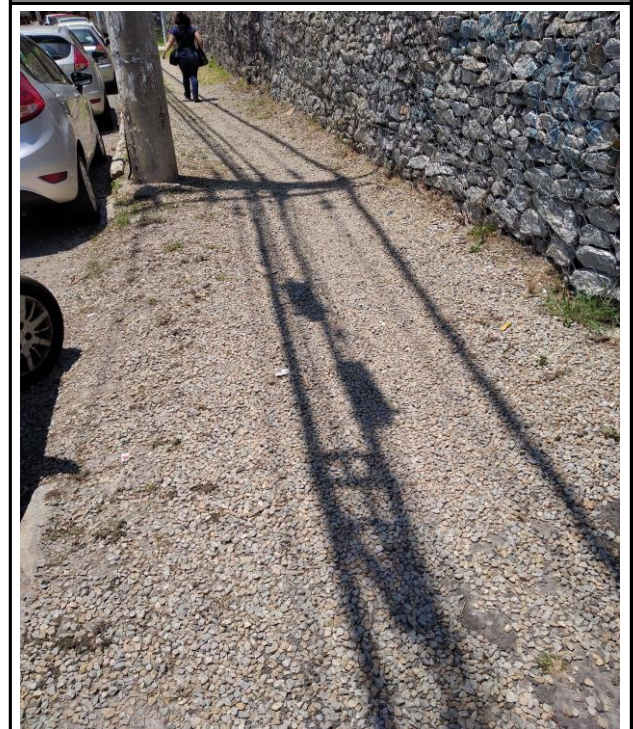
Foto Geral

ID	Itens Avaliados	Respostas	Nota
P_1	O Mobiliário urbano está dentro da faixa de serviço de 70 cm ?	Sim	-
P_2	Qual a largura livre do Passeio ?	Entre 1.20 m e 1.50 m	6
P_3	Tipo de revestimento da calçada ?	Terra	-10
P_4	Existencia de Buracos ?	Poucos	5
P_5	Condições Gerais do Piso e meio-fio da calçada ?	Péssimo	0
P_6	Presença de desniveis ?	Nenhum	10
P_7	Tem rebaixamento de calçada para Pedestre ?	Não	10
P_8	Possui piso tátil ao longo da Calçada ?	Não	-
P_9	A calçada Possui Rebaixamento de Veiculos correto ?	N.A	0
P_10	Existencia de altura livre menor que 2,10 m ?	Não	-
P_11	O Passeio está no padrao da SMPU ?	Não	0
P_12	A testada possui prática de estacionamento sobre o passeio ?	Não	10
P_13	Existe algum dispositivo de Drenagem sobre a calçada ?	Não	0
P_14	Existe PED em frente a testada ?	Não	-
P_15	Existe FTP em frente a testada ?	Não	-
P_16	Classificação geral da calçada pelo pesquisador.	Ruim	0
