Lote 4 - Rota: Contorno

FRATAR
ENGENHARIA CONSULTIVA

Diagnóstico da Calçada	Qualidade do Serviço	
Endereço: Av.Contorno, 5703 Data do Registro: 05/11/2019 12:08:50 Num. Lote CTM: 80003000265	88	B

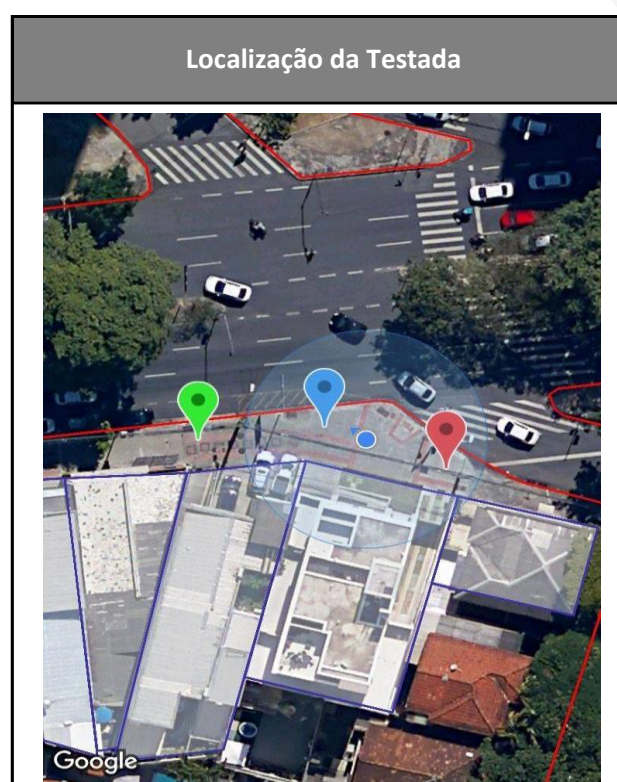
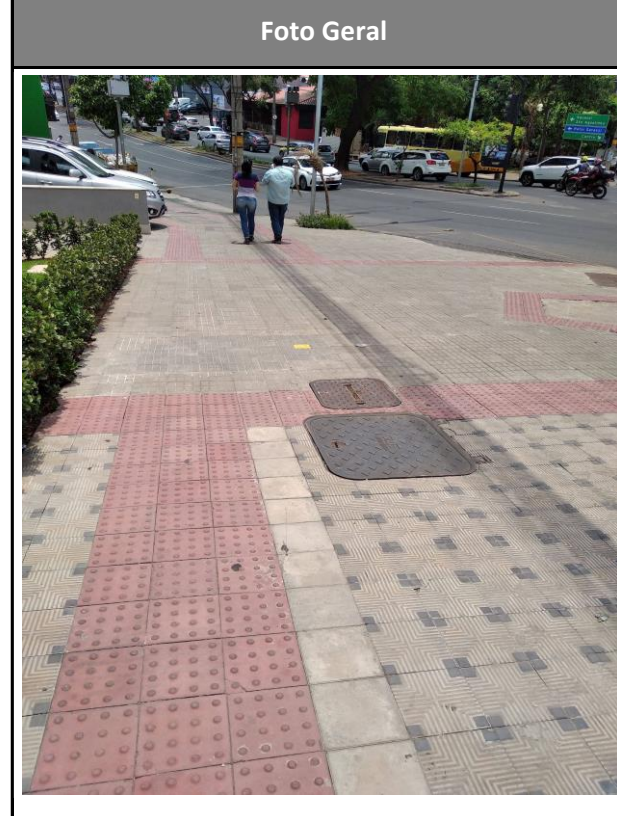
ID	Itens Avaliados	Respostas	Nota
P_1	O Mobiliário urbano está dentro da faixa de serviço de 70 cm ?	Sim	-
P_2	Qual a largura livre do Passeio ?	Acima de 1.50 m	10
P_3	Tipo de revestimento da calçada ?	Ladrilho Hidráulico	10
P_4	Existencia de Buracos ?	Nenhum	10
P_5	Condições Gerais do Piso e meio-fio da calçada ?	Ótimo(a)	10
P_6	Presença de desniveis ?	Nenhum	10
P_7	Tem rebaixamento de calçada para Pedestre ?	Sim	8
P_8	Possui piso tátil ao longo da Calçada ?	Sim	-
P_9	A calçada Possui Rebaixamento de Veiculos correto ?	Sim	10
P_10	Existencia de altura livre menor que 2,10 m ?	Não	-
P_11	O Passeio está no padrao da SMPU ?	Não	0
P_12	A testada possui prática de estacionamento sobre o passeio ?	Não	10
P_13	Existe algum dispositivo de Drenagem sobre a calçada ?	Não	0
P_14	Existe PED em frente a testada ?	Não	-
P_15	Existe FTP em frente a testada ?	Sim	-
P_16	Classificação geral da calçada pelo pesquisador.	Ótimo(a)	10

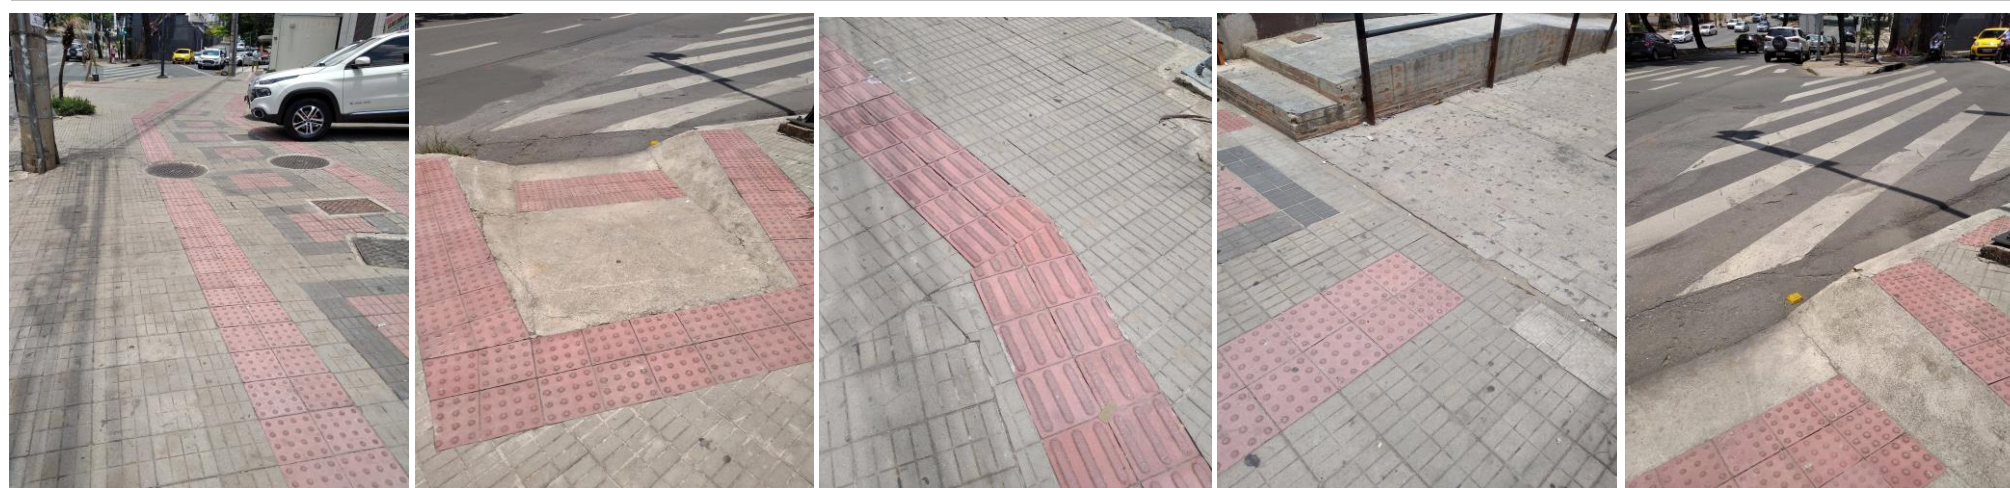
Fotos Complementares - Detalhes do Passeio

ID	Itens Avaliados	Respostas	Nota
P_7_1	Qual tipo do Rebaixo ?	Rebaixo Tipo 1 (trapézio)	0
P_7_1_1	Se for do Tipo 1, Passeio possui largura livre de 1,2 m ?	Sim	0
P_7_1_2	Se for do Tipo 1, O rebaixo tem abas conforme a norma ?	Não	0
P_7_2	A rampa do rebaixo tem Inclinação da norma (8,33%) ?	Sim	0
P_7_3	O rebaixo possui piso tátil ?	Tem só piso de alerta	-1
P_7_3_1	O piso tátil de alerta e direcional do rebaixo está conforme a norma ?	Sim	0
P_8_1	O piso tátil está no eixo da faixa livre ?	Sim	0
P_8_2	Se tem uma leve mudança de direção está conforme a norma ?	Sim	0
P_8_3	Se tem mudança de direção de 90º ou maior está conforme a norma ?	Sim	0
P_8_4	Se tem mudança de direção de três faixas direcionais está conforme a norma ?	Sim	0
P_8_5	Se tem mudança de direção de quatro faixas direcionais está conforme a norma?	N.A	0
P_8_6	Tem piso tátil em pontos de ônibus conforme a norma?	N.A	0
P_8_7	O piso tátil tem conexão com os lotes vizinhos?	Sim	0

P_8_8	O piso tátil está em boas condições aparentes?	Sim	0
P_8_9	O piso tátil apresenta desenho com bom senso?	Não	0
P_13_1	Dispositivo de Drenagem está devidamente instalado e bem conservado?	0	0
P_13_2	Dispositivo de Drenagem oferece risco para caminhamento seguro de pedestre?	0	0
