Diagnóstico da Calçada	Qualidade do Serviço	
Endereço: Av. Ivaí, 642	62	C
Data do Registro: 12/11/2019 15:36:56		
Num. Lote CTM: 13112480070

# Lote 1 - Rota: Noroeste

**FRATAR**  
ENGENHARIA CONSULTIVA

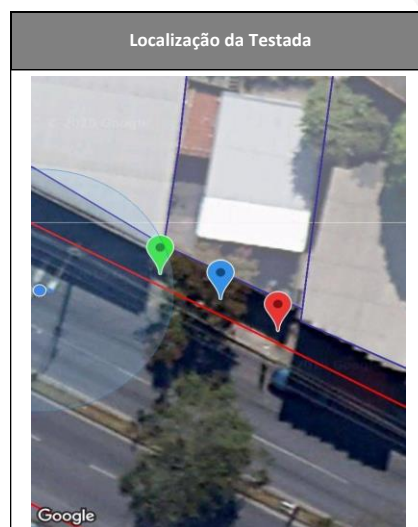
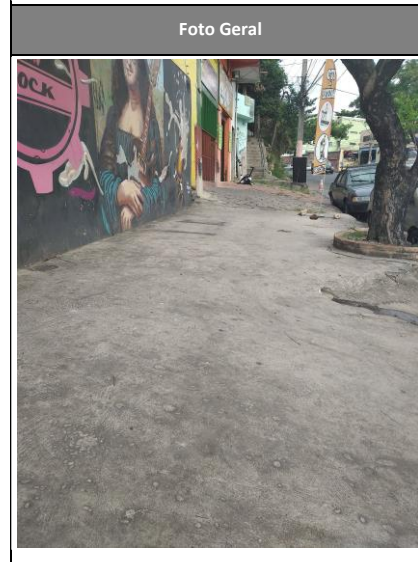
ID	Itens Avaliados	Respostas	Nota
P_1	O Mobiliário urbano está dentro da faixa de serviço de 70 cm ?	Sim	-
P_2	Qual a largura livre do Passeio ?	Acima de 1.50 m	10
P_3	Tipo de revestimento da calçada ?	Concreto	10
P_4	Existência de Buracos ?	Nenhum	10
P_5	Condições Gerais do Piso e meio-fio da calçada ?	Regular	5
P_6	Presença de desníveis ?	Leve	7
P_7	Tem rebaixamento de calçada para Pedestre ?	Não	10
P_8	Possui piso tátil ao longo da Calçada ?	Não	-
P_9	A calçada Possui Rebaixamento de Veículos correto ?	Não	0
P_10	Existência de altura livre menor que 2,10 m ?	Não	-
P_11	O Passeio está no padrão da SMPU ?	Não	0
P_12	A testada possui prática de estacionamento sobre o passeio ?	Não	10
P_13	Existe algum dispositivo de Drenagem sobre a calçada ?	Sim	0
P_14	Existe PED em frente a testada ?	Não	-
P_15	Existe FTP em frente a testada ?	Não	-
P_16	Classificação geral da calçada pelo pesquisador.	Regular	5
