Diagnóstico da Calçada	Qualidade do Serviço	
Endereço: Av. Olegário Maciel, s/nº Data do Registro: 05/11/2019 13:15:22 Num. Lote CTM: 10180300070	86	B

Diagnóstico da Calçada	Qualidade do Serviço		Complemento do Diagnóstico
Endereço: Av. Olegário Maciel, s/nº Data do Registro: 05/11/2019 13:15:22 Num. Lote CTM: 10180300070	86	B

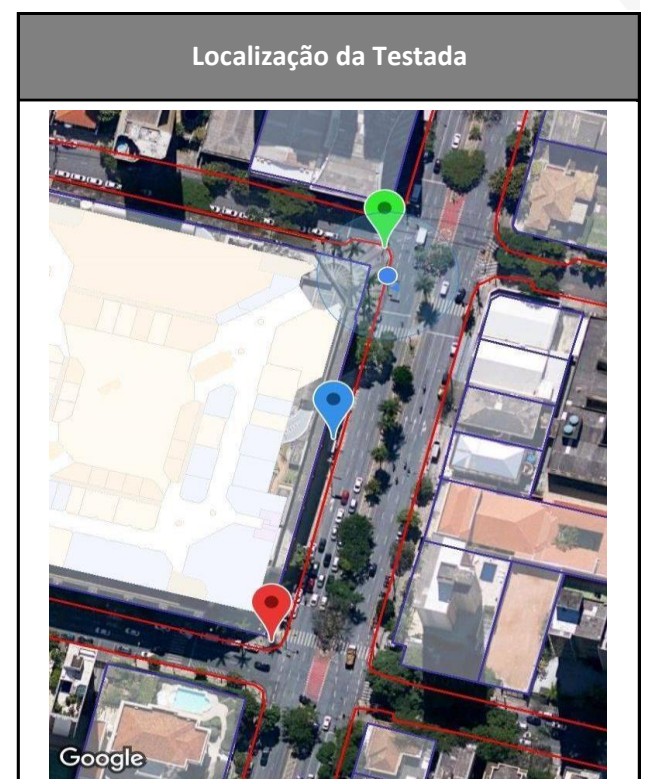
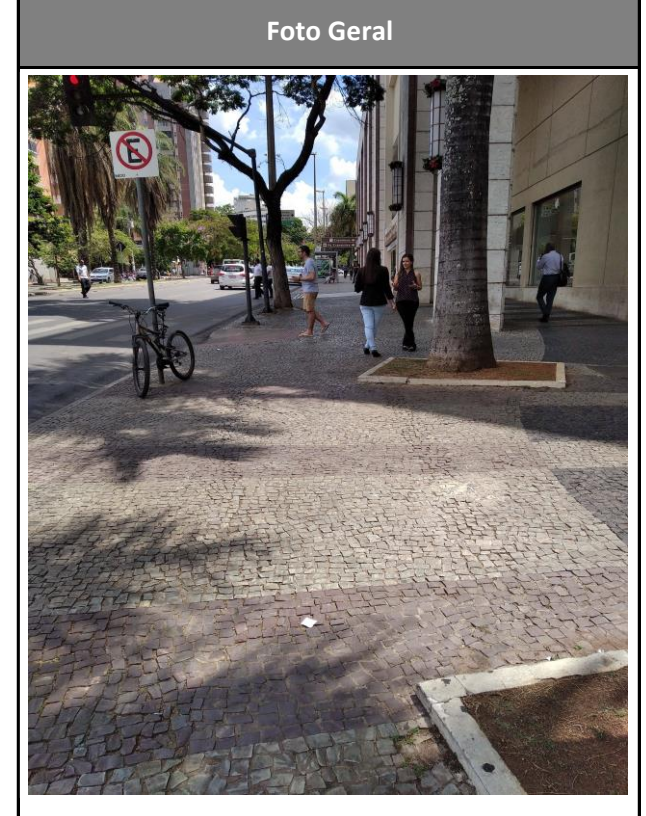
ID	Itens Avaliados	Respostas	Nota
P_1	O Mobiliário urbano está dentro da faixa de serviço de 70 cm ?	Não	-
P_2	Qual a largura livre do Passeio ?	Acima de 1.50 m	10
P_3	Tipo de revestimento da calçada ?	Pedra Portuguesa	8
P_4	Existencia de Buracos ?	Nenhum	10
P_5	Condições Gerais do Piso e meio-fio da calçada ?	Ótimo(a)	10
P_6	Presença de desniveis ?	Nenhum	10
P_7	Tem rebaixamento de calçada para Pedestre ?	Sim	8
P_8	Possui piso tátil ao longo da Calçada ?	Não	-
P_9	A calçada Possui Rebaixamento de Veiculos correto ?	Sim	10
P_10	Existencia de altura livre menor que 2,10 m ?	Não	-
P_11	O Passeio está no padrao da SMPU ?	Não	0
P_12	A testada possui prática de estacionamento sobre o passeio ?	Não	10
P_13	Existe algum dispositivo de Drenagem sobre a calçada ?	Não	0
P_14	Existe PED em frente a testada ?	Sim	-
P_15	Existe FTP em frente a testada ?	Sim	-
P_16	Classificação geral da calçada pelo pesquisador.	Ótimo(a)	10
