Diagnóstico da Calçada	Qualidade do Serviço	
<b>Endereço: Av. Afonso Pena, 1700</b>	<b>63</b>	<b>C</b>
<b>Data do Registro: 02/11/2019 12:37:51</b>		
<b>Num. Lote CTM: 10255700365</b>

# Lote 5 - Rota: Afonso Pena

**FRATAR**  
ENGENHARIA CONSULTIVA

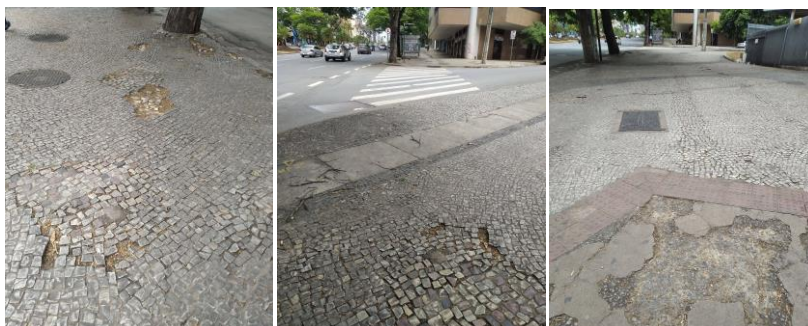
### Fotos Complementares - Detalhes do Passeio

ID	Itens Avaliados	Respostas	Nota
P_1	O Mobiliário urbano está dentro da faixa de serviço de 70 cm ?	Sim	-
P_2	Qual a largura livre do Passeio ?	Acima de 1.50 m	10
P_3	Tipo de revestimento da calçada ?	Pedra Portuguesa	8
P_4	Existência de Buracos ?	Poucos	5
P_5	Condições Gerais do Piso e meio-fio da calçada ?	Ótimo(a)	10
P_6	Presença de desníveis ?	Nenhum	10
P_7	Tem rebaixamento de calçada para Pedestre ?	Não, mas deveria ter.	8
P_8	Possui piso tátil ao longo da Calçada ?	Não	-
P_9	A calçada Possui Rebaixamento de Veículos correto ?	N.A	0
P_10	Existência de altura livre menor que 2,10 m ?	Não	-
P_11	O Passeio está no padrão da SMPU ?	Não	0
P_12	A testada possui prática de estacionamento sobre o passeio ?	Não	10
P_13	Existe algum dispositivo de Drenagem sobre a calçada ?	Não	0
P_14	Existe PED em frente a testada ?	Não	-
P_15	Existe FTP em frente a testada ?	Não	-
P_16	Classificação geral da calçada pelo pesquisador.	Ótimo(a)	10
