Diagnóstico da Calçada	Qualidade do Serviço	
Endereço: Av. Abílio Machado, 2212	50	D
Data do Registro: 08/11/2019 15:01:39		
Num. Lote CTM: 130026800205

Lote 1 - Rota: Noroeste

FRATAR
ENGENHARIA CONSULTIVA

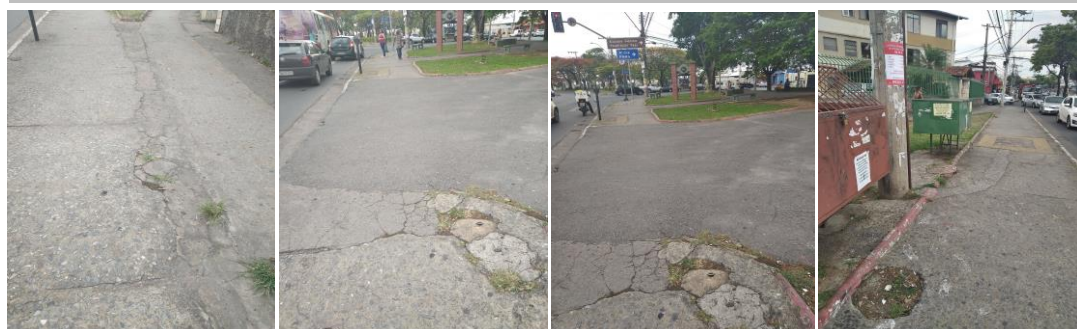
Fotos Complementares - Detalhes do Passeio

ID	Itens Avaliados	Respostas	Nota
P_1	O Mobiliário urbano está dentro da faixa de serviço de 70 cm ?	Sim	-
P_2	Qual a largura livre do Passeio ?	Acima de 1.50 m	10
P_3	Tipo de revestimento da calçada ?	Concreto	10
P_4	Existência de Buracos ?	Poucos	5
P_5	Condições Gerais do Piso e meio-fio da calçada ?	Regular	5
P_6	Presença de desníveis ?	Nenhum	10
P_7	Tem rebaixamento de calçada para Pedestre ?	Não	10
P_8	Possui piso tátil ao longo da Calçada ?	Não	-
P_9	A calçada Possui Rebaixamento de Veículos correto ?	Não	0
P_10	Existência de altura livre menor que 2,10 m ?	Não	-
P_11	O Passeio está no padrão da SMPU ?	Não	0
P_12	A testada possui prática de estacionamento sobre o passeio ?	Sim	0
P_13	Existe algum dispositivo de Drenagem sobre a calçada ?	Não	0
P_14	Existe PED em frente a testada ?	Não	-
P_15	Existe FTP em frente a testada ?	Não	-
P_16	Classificação geral da calçada pelo pesquisador.	Ruim	0
