Diagnóstico da Calçada	Qualidade do Serviço	
Endereço: Av. Abílio Machado, 1871	78	B
Data do Registro: 11/11/2019 16:03:42		
Num. Lote CTM: 130114400050

Lote 1 - Rota: Noroeste

FRATAR
ENGENHARIA CONSULTIVA

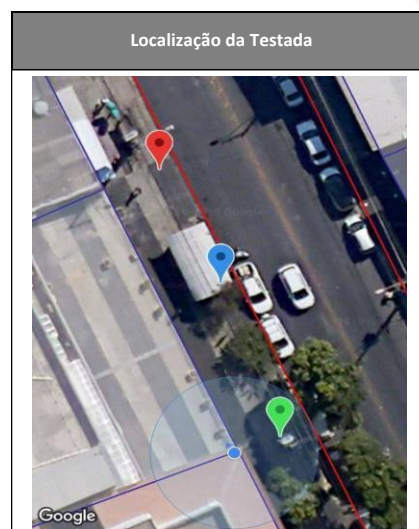
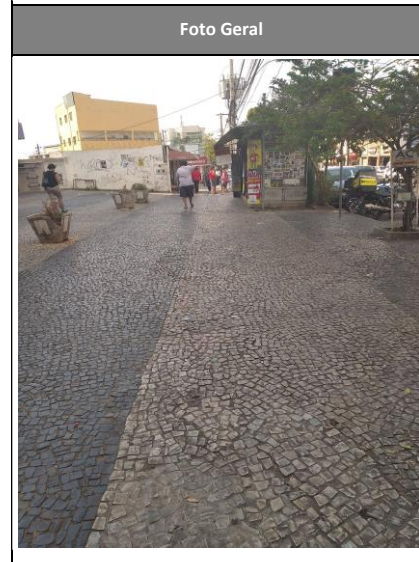
ID	Itens Avaliados	Respostas	Nota
P_1	O Mobiliário urbano está dentro da faixa de serviço de 70 cm ?	Sim	-
P_2	Qual a largura livre do Passeio ?	Acima de 1.50 m	10
P_3	Tipo de revestimento da calçada ?	Pedra Portuguesa	8
P_4	Existência de Buracos ?	Nenhum	10
P_5	Condições Gerais do Piso e meio-fio da calçada ?	Ótimo(a)	10
P_6	Presença de desníveis ?	Nenhum	10
P_7	Tem rebaixamento de calçada para Pedestre ?	Não	10
P_8	Possui piso tátil ao longo da Calçada ?	Não	-
P_9	A calçada Possui Rebaixamento de Veículos correto ?	N.A	0
P_10	Existência de altura livre menor que 2,10 m ?	Não	-
P_11	O Passeio está no padrão da SMPU ?	Não	0
P_12	A testada possui prática de estacionamento sobre o passeio ?	Não	10
P_13	Existe algum dispositivo de Drenagem sobre a calçada ?	Não	0
P_14	Existe PED em frente a testada ?	Não	-
P_15	Existe FTP em frente a testada ?	Não	-
P_16	Classificação geral da calçada pelo pesquisador.	Ótimo(a)	10
