Lote 4 - Rota: Raja Gabaglia

FRATAR
ENGENHARIA CONSULTIVA

Diagnóstico da Calçada	Qualidade do Serviço	
Endereço: Av. Raja Gabaglia, 1626 Data do Registro: 07/11/2019 10:40:16 Num. Lote CTM: 90976200450	95	A

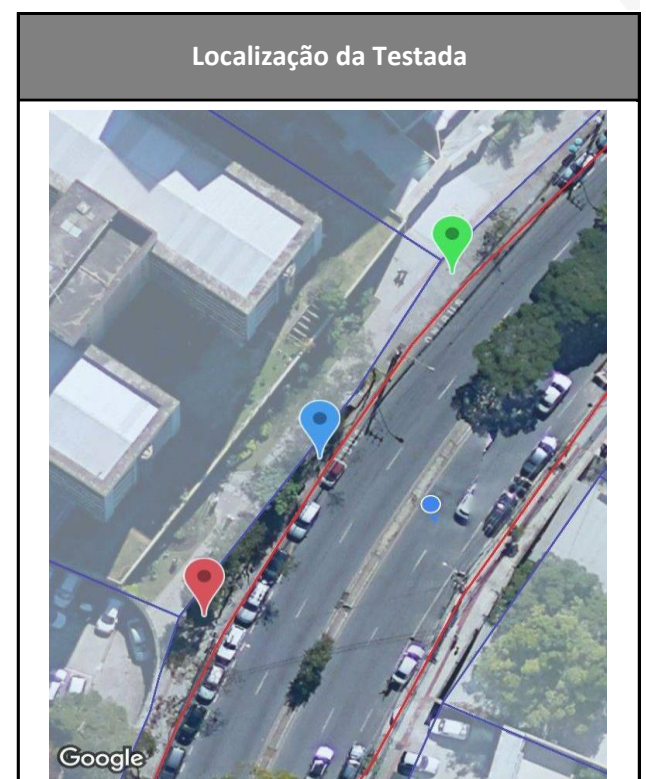
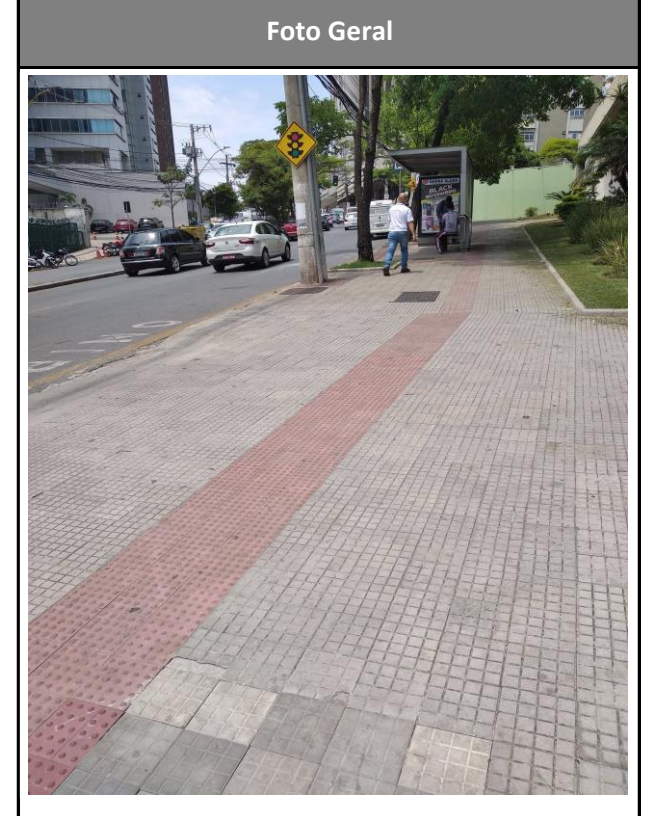
ID	Itens Avaliados	Respostas	Nota
P_1	O Mobiliário urbano está dentro da faixa de serviço de 70 cm ?	Sim	-
P_2	Qual a largura livre do Passeio ?	Acima de 1.50 m	10
P_3	Tipo de revestimento da calçada ?	Ladrilho Hidráulico	10
P_4	Existencia de Buracos ?	Nenhum	10
P_5	Condições Gerais do Piso e meio-fio da calçada ?	Ótimo(a)	10
P_6	Presença de desniveis ?	Nenhum	10
P_7	Tem rebaixamento de calçada para Pedestre ?	Não	10
P_8	Possui piso tátil ao longo da Calçada ?	Sim	-
P_9	A calçada Possui Rebaixamento de Veiculos correto ?	Sim	10
P_10	Existencia de altura livre menor que 2,10 m ?	Não	-
P_11	O Passeio está no padrao da SMPU ?	Sim	5
P_12	A testada possui prática de estacionamento sobre o passeio ?	Não	10
P_13	Existe algum dispositivo de Drenagem sobre a calçada ?	Não	0
P_14	Existe PED em frente a testada ?	Sim	-
P_15	Existe FTP em frente a testada ?	Não	-
P_16	Classificação geral da calçada pelo pesquisador.	Ótimo(a)	10
