Lote 4 - Rota: Raja Gabágia

Diagnóstico da Calçada	Qualidade do Serviço	
Endereço: Av. Álvares Cabral, 1881 Data do Registro: 20/11/2019 16:21:12 Num. Lote CTM: 10046300165	77	B

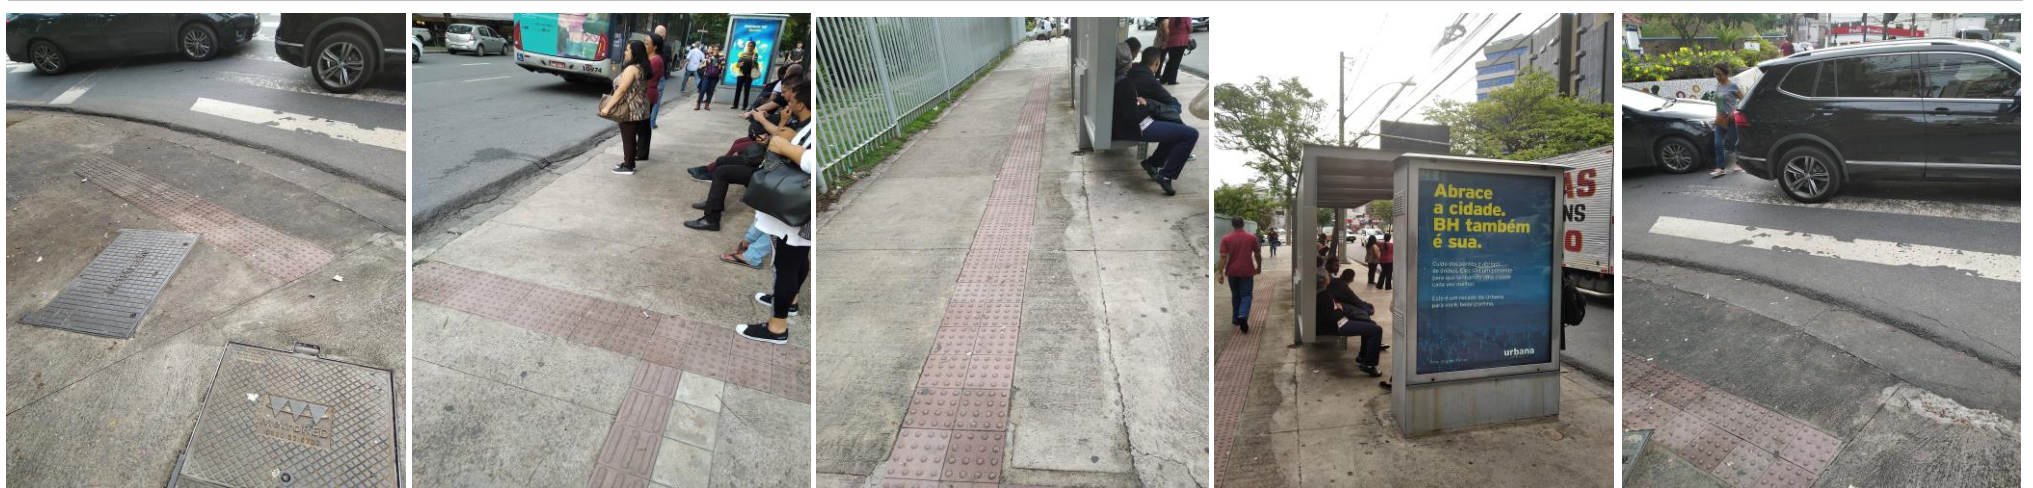
Fotos Complementares - Detalhes do Passeio

ID	Itens Avaliados	Respostas	Nota
P_1	O Mobiliário urbano está dentro da faixa de serviço de 70 cm ?	Sim	-
P_2	Qual a largura livre do Passeio ?	Acima de 1.50 m	10
P_3	Tipo de revestimento da calçada ?	Concreto	10
P_4	Existencia de Buracos ?	Nenhum	10
P_5	Condições Gerais do Piso e meio-fio da calçada ?	Ótimo(a)	10
P_6	Presença de desniveis ?	Nenhum	10
P_7	Tem rebaixamento de calçada para Pedestre ?	Sim	7
P_8	Possui piso tátil ao longo da Calçada ?	Sim	-
P_9	A calçada Possui Rebaixamento de Veiculos correto ?	N.A	0
P_10	Existencia de altura livre menor que 2,10 m ?	Não	-
P_11	O Passeio está no padrao da SMPU ?	Não	0
P_12	A testada possui prática de estacionamento sobre o passeio ?	Não	10
P_13	Existe algum dispositivo de Drenagem sobre a calçada ?	Não	0
P_14	Existe PED em frente a testada ?	Sim	-
P_15	Existe FTP em frente a testada ?	Sim	-
P_16	Classificação geral da calçada pelo pesquisador.	Ótimo(a)	10
