# Lote 1 - Rota: Noroeste

Diagnóstico da Calçada	Qualidade do Serviço	
Endereço: Av. Abílio Machado, 1584	<b>55</b>	<b>C</b>
Data do Registro: 08/11/2019 13:30:45		
Num. Lote CTM: 130054500095

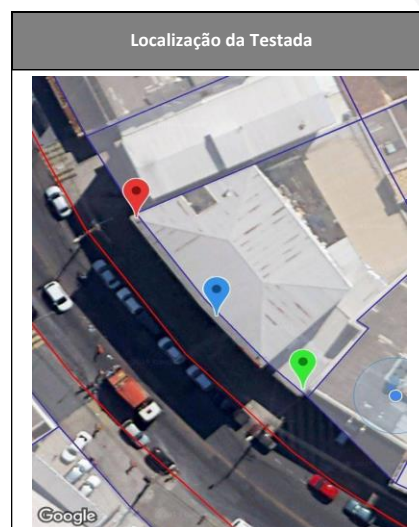
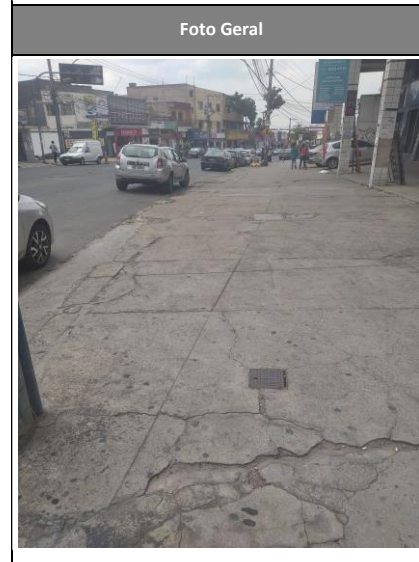
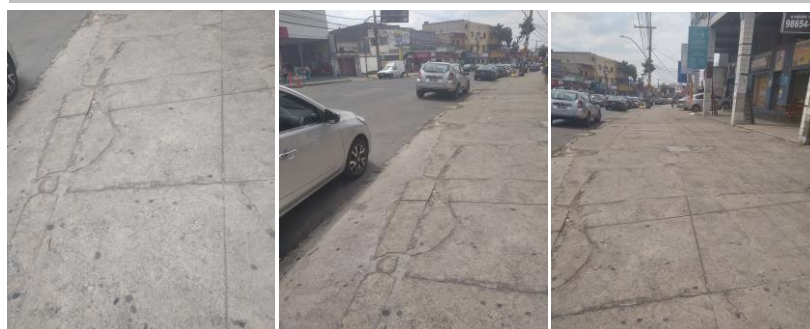
ID	Itens Avaliados	Respostas	Nota
P_1	O Mobiliário urbano está dentro da faixa de serviço de 70 cm ?	Sim	-
P_2	Qual a largura livre do Passeio ?	Acima de 1.50 m	10
P_3	Tipo de revestimento da calçada ?	Concreto	10
P_4	Existência de Buracos ?	Poucos	5
P_5	Condições Gerais do Piso e meio-fio da calçada ?	Péssimo	0
P_6	Presença de desníveis ?	Nenhum	10
P_7	Tem rebaixamento de calçada para Pedestre ?	Não	10
P_8	Possui piso tátil ao longo da Calçada ?	Não	-
P_9	A calçada Possui Rebaixamento de Veículos correto ?	Não	0
P_10	Existência de altura livre menor que 2,10 m ?	Não	-
P_11	O Passeio está no padrão da SMPU ?	Não	0
P_12	A testada possui prática de estacionamento sobre o passeio ?	Não	10
P_13	Existe algum dispositivo de Drenagem sobre a calçada ?	Não	0
P_14	Existe PED em frente a testada ?	Não	-
P_15	Existe FTP em frente a testada ?	Não	-
P_16	Classificação geral da calçada pelo pesquisador.	Ruim	0
