Lote 4 - Rota: Contorno

FRATAR
ENGENHARIA CONSULTIVA

Diagnóstico da Calçada	Qualidade do Serviço	
Endereço: Av.Contorno, 3987	90	B
Data do Registro: 09/11/2019 15:47:26		
Num. Lote CTM: 70073400170

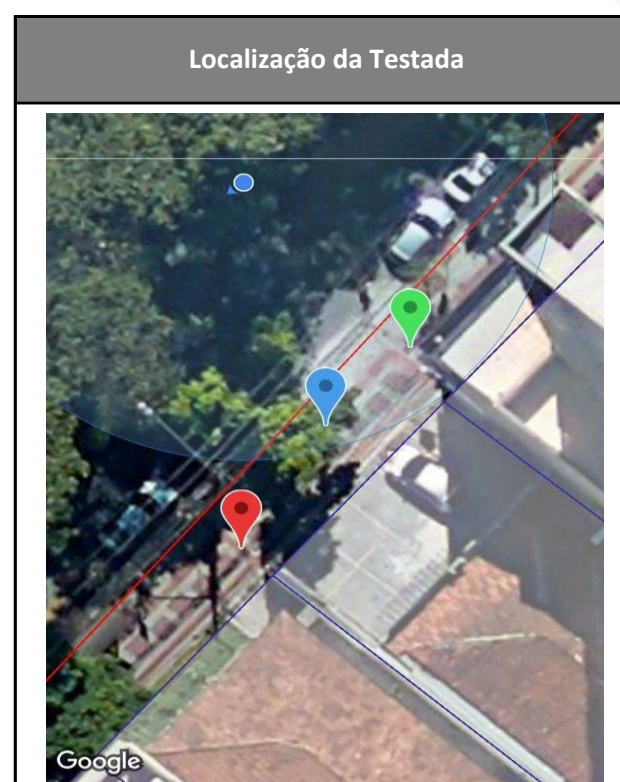
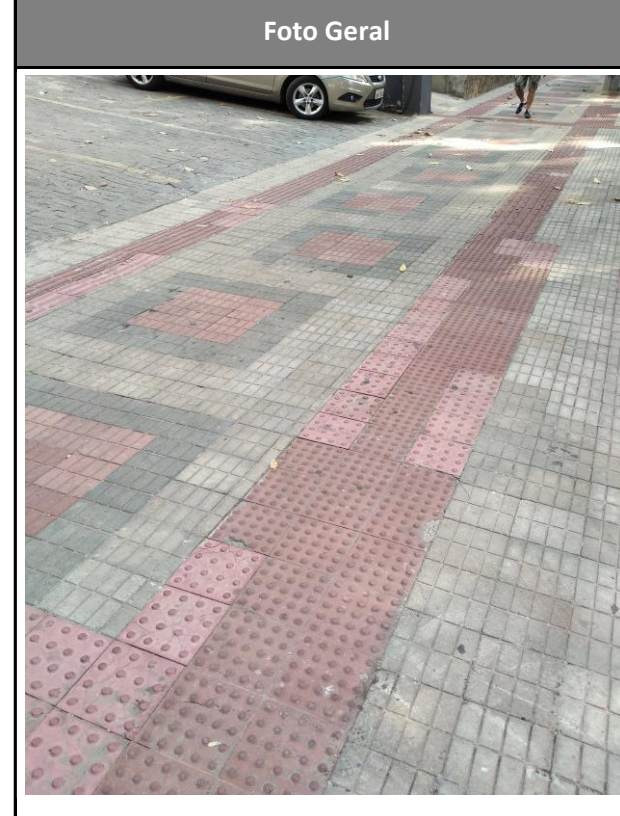
ID	Itens Avaliados	Respostas	Nota
P_1	O Mobiliário urbano está dentro da faixa de serviço de 70 cm ?	Sim	-
P_2	Qual a largura livre do Passeio ?	Acima de 1.50 m	10
P_3	Tipo de revestimento da calçada ?	Ladrilho Hidráulico	10
P_4	Existencia de Buracos ?	Poucos	5
P_5	Condições Gerais do Piso e meio-fio da calçada ?	Ótimo(a)	10
P_6	Presença de desniveis ?	Nenhum	10
P_7	Tem rebaixamento de calçada para Pedestre ?	Não	10
P_8	Possui piso tátil ao longo da Calçada ?	Sim	-
P_9	A calçada Possui Rebaixamento de Veiculos correto ?	Sim	10
P_10	Existencia de altura livre menor que 2,10 m ?	Não	-
P_11	O Passeio está no padrao da SMPU ?	Sim	5
P_12	A testada possui prática de estacionamento sobre o passeio ?	Não	10
P_13	Existe algum dispositivo de Drenagem sobre a calçada ?	Sim	0
P_14	Existe PED em frente a testada ?	Não	-
P_15	Existe FTP em frente a testada ?	Não	-
P_16	Classificação geral da calçada pelo pesquisador.	Ótimo(a)	10
