Lote 4 - Rota: Contorno

Diagnóstico da Calçada	Qualidade do Serviço	
Endereço: Av.Contorno, 1690	54	C
Data do Registro: 01/11/2019 16:00:12		
Num. Lote CTM: 10503500635

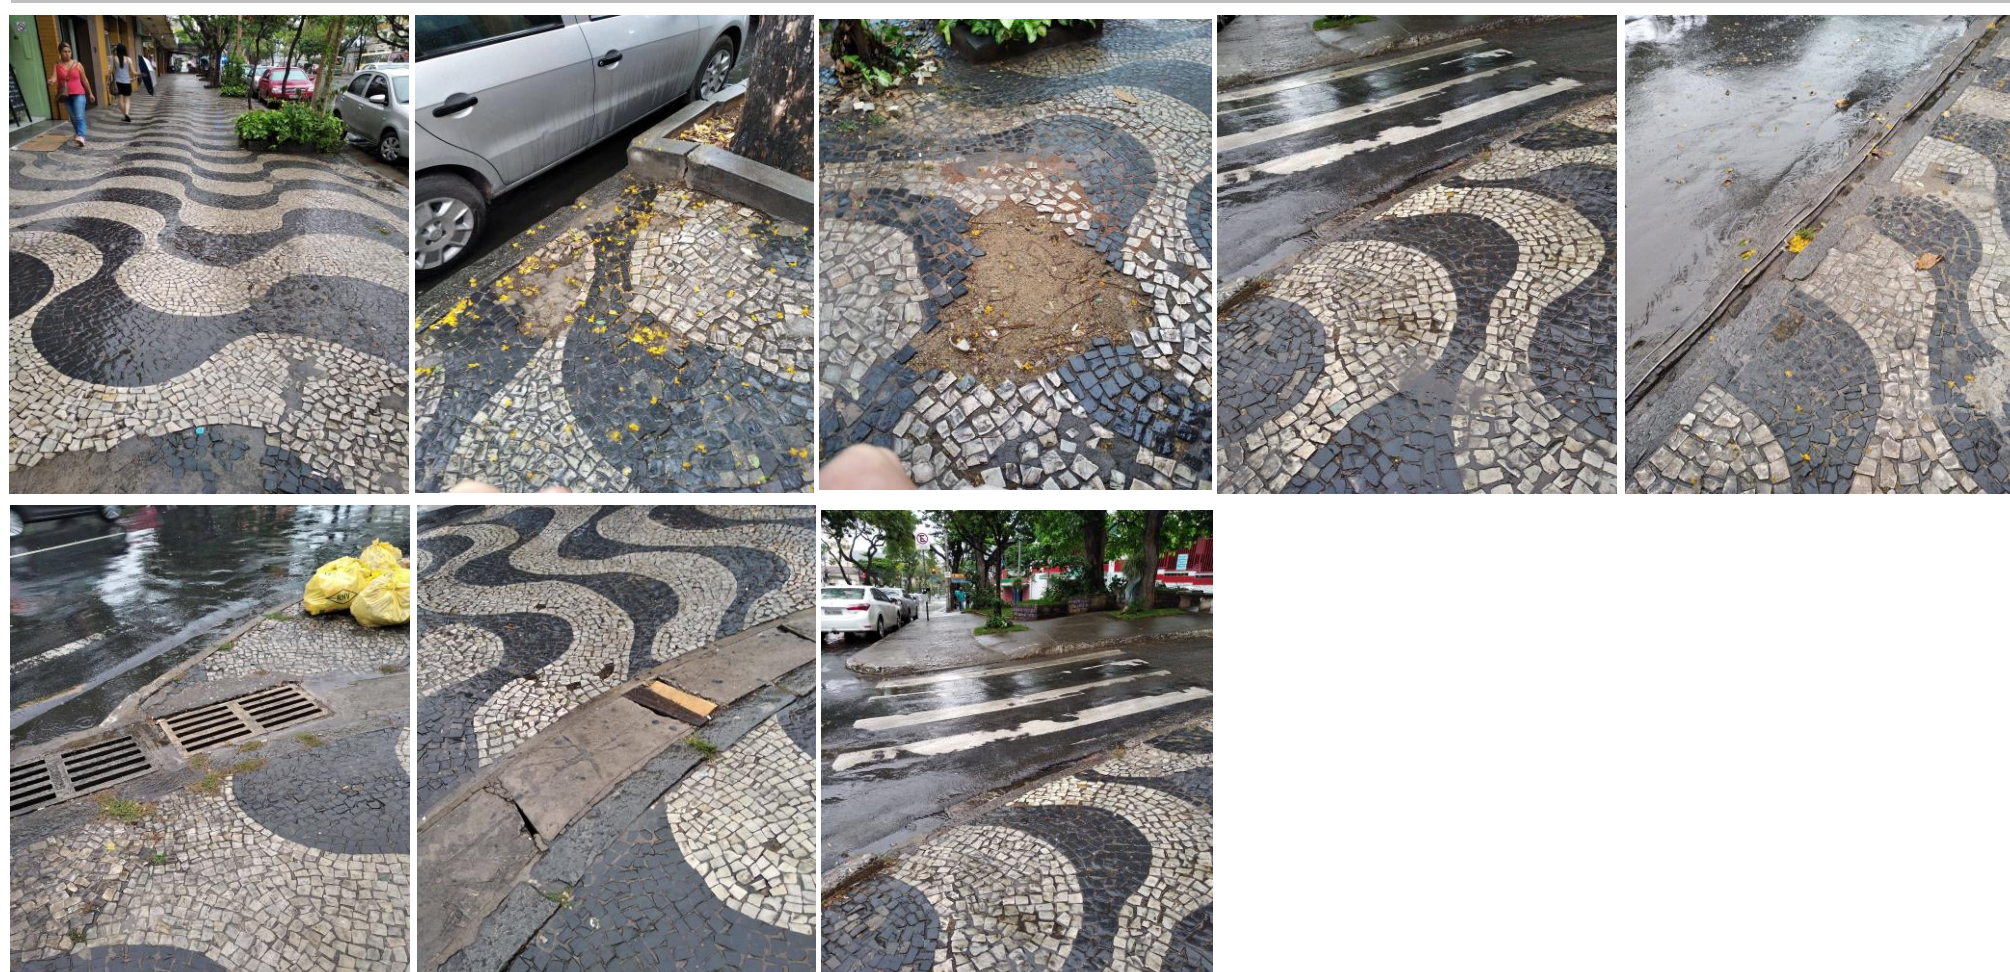
Fotos Complementares - Detalhes do Passeio

ID	Itens Avaliados	Respostas	Nota
P_1	O Mobiliário urbano está dentro da faixa de serviço de 70 cm ?	Sim	-
P_2	Qual a largura livre do Passeio ?	Acima de 1.50 m	10
P_3	Tipo de revestimento da calçada ?	Pedra Portuguesa	8
P_4	Existencia de Buracos ?	Poucos	5
P_5	Condições Gerais do Piso e meio-fio da calçada ?	Regular	5
P_6	Presença de desniveis ?	Nenhum	10
P_7	Tem rebaixamento de calçada para Pedestre ?	Sim	9
P_8	Possui piso tátil ao longo da Calçada ?	Não	-
P_9	A calçada Possui Rebaixamento de Veiculos correto ?	Não	0
P_10	Existencia de altura livre menor que 2,10 m ?	Não	-
P_11	O Passeio está no padrao da SMPU ?	Não	0
P_12	A testada possui prática de estacionamento sobre o passeio ?	Não	10
P_13	Existe algum dispositivo de Drenagem sobre a calçada ?	Sim	0
P_14	Existe PED em frente a testada ?	Não	-
P_15	Existe FTP em frente a testada ?	Sim	-
P_16	Classificação geral da calçada pelo pesquisador.	Regular	5

P_8_9	O piso tátil apresenta desenho com bom senso?	0	0
P_13_1	Dispositivo de Drenagem está devidamente instalado e bem conservado?	Não	0
P_13_2	Dispositivo de Drenagem oferece risco para caminhamento seguro de pedestre?	Sim	0
