Lote 4 - Rota: Contorno

FRATAR
ENGENHARIA CONSULTIVA

Diagnóstico da Calçada	Qualidade do Serviço	
Endereço: Av.Contorno, 6472	90	B
Data do Registro: 07/11/2019 15:47:33		
Num. Lote CTM: 10005700070

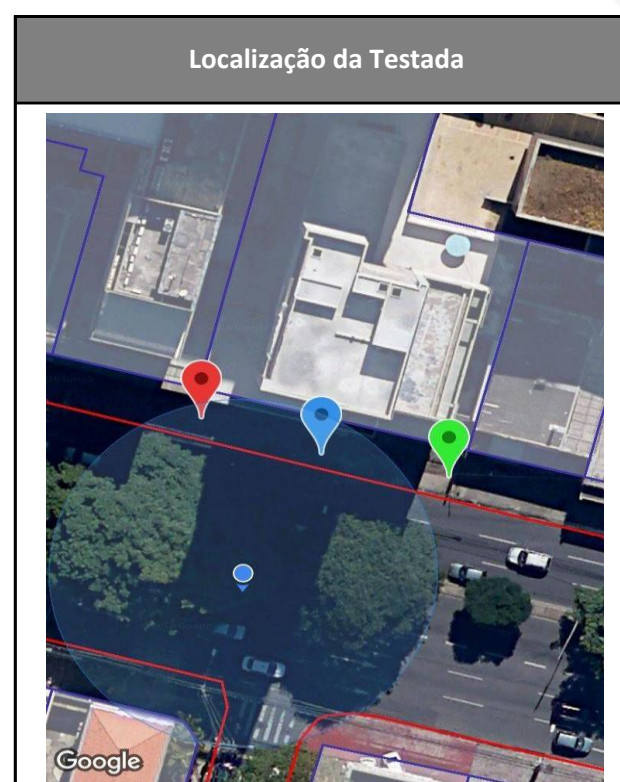
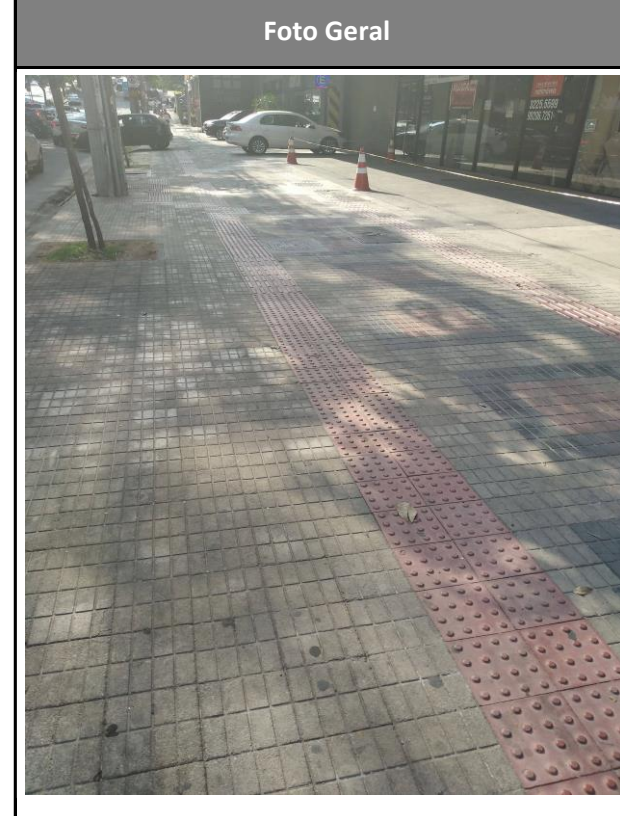
ID	Itens Avaliados	Respostas	Nota
P_1	O Mobiliário urbano está dentro da faixa de serviço de 70 cm ?	Sim	-
P_2	Qual a largura livre do Passeio ?	Acima de 1.50 m	10
P_3	Tipo de revestimento da calçada ?	Ladrilho Hidráulico	10
P_4	Existencia de Buracos ?	Nenhum	10
P_5	Condições Gerais do Piso e meio-fio da calçada ?	Ótimo(a)	10
P_6	Presença de desniveis ?	Nenhum	10
P_7	Tem rebaixamento de calçada para Pedestre ?	Não	10
P_8	Possui piso tátil ao longo da Calçada ?	Sim	-
P_9	A calçada Possui Rebaixamento de Veiculos correto ?	Sim	10
P_10	Existencia de altura livre menor que 2,10 m ?	Não	-
P_11	O Passeio está no padrao da SMPU ?	Não	0
P_12	A testada possui prática de estacionamento sobre o passeio ?	Não	10
P_13	Existe algum dispositivo de Drenagem sobre a calçada ?	Não	0
P_14	Existe PED em frente a testada ?	Não	-
P_15	Existe FTP em frente a testada ?	Não	-
P_16	Classificação geral da calçada pelo pesquisador.	Ótimo(a)	10
