Lote 1 - Rota: Padre Pedro Pinto

FRATAR
ENGENHARIA CONSULTIVA

Diagnóstico da Calçada	Qualidade do Serviço	
Endereço: Rua Padre Pedro Pinto, s/nº	47	D
Data do Registro: 22/11/2019 11:34:10		
Num. Lote CTM: 190403500060

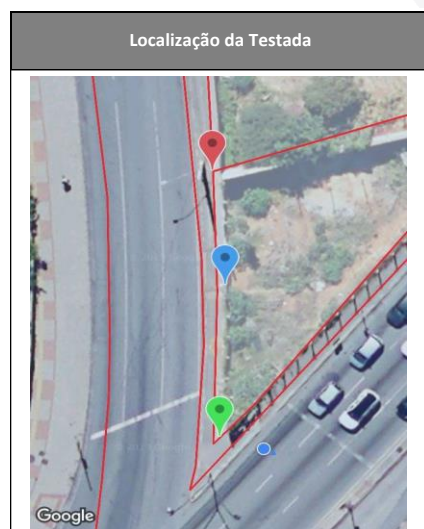
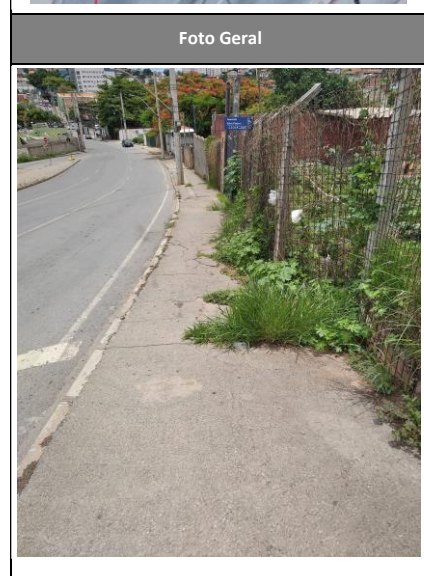
ID	Itens Avaliados	Respostas	Nota
P_1	O Mobiliário urbano está dentro da faixa de serviço de 70 cm ?	Sim	-
P_2	Qual a largura livre do Passeio ?	Acima de 1.50 m	10
P_3	Tipo de revestimento da calçada ?	Concreto	10
P_4	Existência de Buracos ?	Poucos	5
P_5	Condições Gerais do Piso e meio-fio da calçada ?	Péssimo	0
P_6	Presença de desníveis ?	Médio	3
P_7	Tem rebaixamento de calçada para Pedestre ?	Sim	9
P_8	Possui piso tátil ao longo da Calçada ?	Não	-
P_9	A calçada Possui Rebaixamento de Veículos correto ?	Não	0
P_10	Existência de altura livre menor que 2,10 m ?	Não	-
P_11	O Passeio está no padrão da SMPU ?	Não	0
P_12	A testada possui prática de estacionamento sobre o passeio ?	Não	10
P_13	Existe algum dispositivo de Drenagem sobre a calçada ?	Não	0
P_14	Existe PED em frente a testada ?	Não	-
P_15	Existe FTP em frente a testada ?	Não	-
P_16	Classificação geral da calçada pelo pesquisador.	Ruim	0

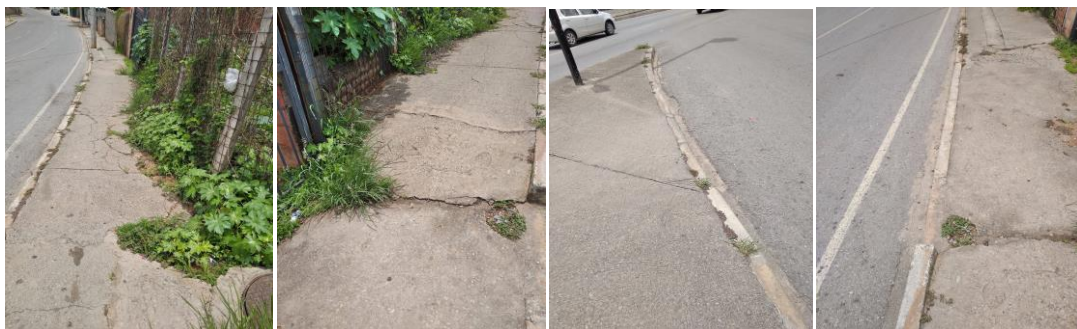
Fotos Complementares - Detalhes do Passeio

ID	Itens Avaliados	Respostas	Nota
P_7_1	Qual tipo do Rebaixo ?	Outro	0
P_7_1_1	Se for do Tipo 1, Passeio possui largura livre de 1,2 m ?	0	0
P_7_1_2	Se for do Tipo 1, O rebaixo tem abas conforme a norma ?	0	0
P_7_2	A rampa do rebaixo tem Inclinação da norma (8,33%) ?	Sim	0
P_7_3	O rebaixo possui piso tátil ?	Não tem nenhum	0
P_7_3_1	O piso tátil de alerta e direcional do rebaixo está conforme a norma ?	0	0
P_8_1	O piso tátil está no eixo da faixa livre ?	0	0
P_8_2	Se tem uma leve mudança de direção está conforme a norma ?	0	0
P_8_3	Se tem mudança de direção de 90º ou maior está conforme a norma ?	0	0
P_8_4	Se tem mudança de direção de três faixas direcionais está conforme a norma ?	0	0
P_8_5	Se tem mudança de direção de quatro faixas direcionais está conforme a norma?	0	0
P_8_6	Tem piso tátil em pontos de ônibus conforme a norma?	0	0
P_8_7	O piso tátil tem conexão com os lotes vizinhos?	0	0
P_8_8	O piso tátil está em boas condições aparentes?	0	0

P_8_9	O piso tátil apresenta desenho com bom senso?	0	0
P_13_1	Dispositivo de Drenagem está devidamente instalado e bem conservado?	0	0
P_13_2	Dispositivo de Drenagem oferece risco para caminamento seguro de pedestre?	0	0
