Lote 1 - Rota: Padre Pedro Pinto

FRATAR
ENGENHARIA CONSULTIVA

Diagnóstico da Calçada	Qualidade do Serviço	
Endereço: Rua Padre Pedro Pinto, 1366	80	B
Data do Registro: 22/11/2019 09:14:04		
Num. Lote CTM: 190428000255

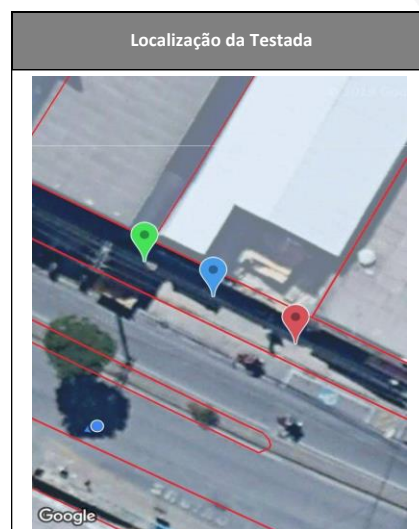
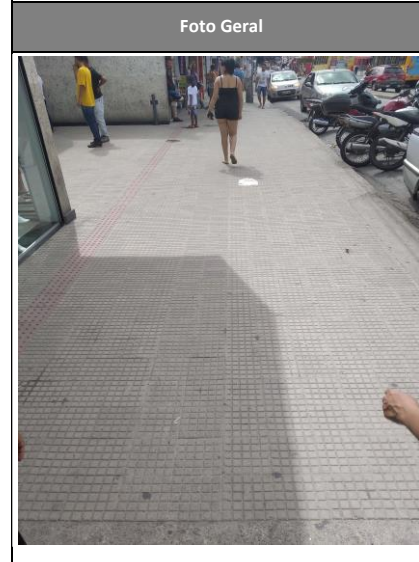
ID	Itens Avaliados	Respostas	Nota
P_1	O Mobiliário urbano está dentro da faixa de serviço de 70 cm ?	Sim	-
P_2	Qual a largura livre do Passeio ?	Acima de 1.50 m	10
P_3	Tipo de revestimento da calçada ?	Ladrilho Hidráulico	10
P_4	Existência de Buracos ?	Nenhum	10
P_5	Condições Gerais do Piso e meio-fio da calçada ?	Ótimo(a)	10
P_6	Presença de desníveis ?	Nenhum	10
P_7	Tem rebaixamento de calçada para Pedestre ?	Não	10
P_8	Possui piso tátil ao longo da Calçada ?	Sim	-
P_9	A calçada Possui Rebaixamento de Veículos correto ?	Não	0
P_10	Existência de altura livre menor que 2,10 m ?	Não	-
P_11	O Passeio está no padrão da SMPU ?	Não	0
P_12	A testada possui prática de estacionamento sobre o passeio ?	Não	10
P_13	Existe algum dispositivo de Drenagem sobre a calçada ?	Não	0
P_14	Existe PED em frente a testada ?	Não	-
P_15	Existe FTP em frente a testada ?	Não	-
P_16	Classificação geral da calçada pelo pesquisador.	Ótimo(a)	10
