Lote 3 - Rota: Leste 3

Diagnóstico da Calçada	Qualidade do Serviço	
Endereço: Av. Andradas, 286	72	B
Data do Registro: 08/11/2019 11:53:52		
Num. Lote CTM: 10483000225

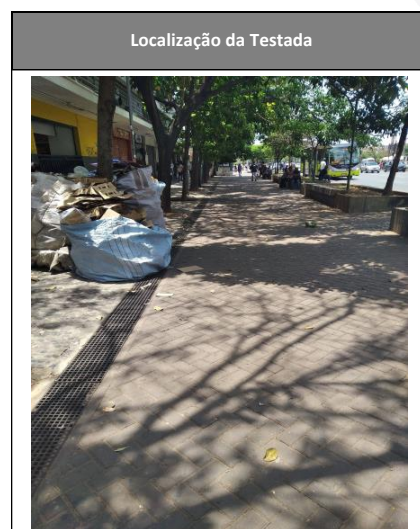
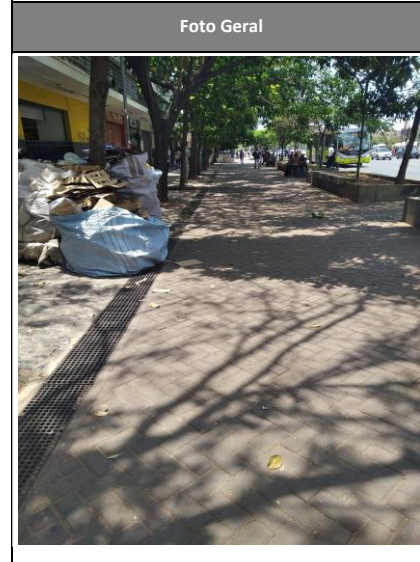
ID	Itens Avaliados	Respostas	Nota
P_1	O Mobiliário urbano está dentro da faixa de serviço de 70 cm ?	Sim	-
P_2	Qual a largura livre do Passeio ?	Acima de 1.50 m	10
P_3	Tipo de revestimento da calçada ?	Bloco Intertravado de Concreto	10
P_4	Existência de Buracos ?	Poucos	5
P_5	Condições Gerais do Piso e meio-fio da calçada ?	Ótimo(a)	10
P_6	Presença de desníveis ?	Nenhum	10
P_7	Tem rebaixamento de calçada para Pedestre ?	Sim	7
P_8	Possui piso tátil ao longo da Calçada ?	Sim	-
P_9	A calçada Possui Rebaixamento de Veículos correto ?	N.A	0
P_10	Existência de altura livre menor que 2,10 m ?	Não	-
P_11	O Passeio está no padrão da SMPU ?	Não	0
P_12	A testada possui prática de estacionamento sobre o passeio ?	Não	10
P_13	Existe algum dispositivo de Drenagem sobre a calçada ?	Sim	0
P_14	Existe PED em frente a testada ?	Sim	-
P_15	Existe FTP em frente a testada ?	Sim	-
P_16	Classificação geral da calçada pelo pesquisador.	Ótimo(a)	10

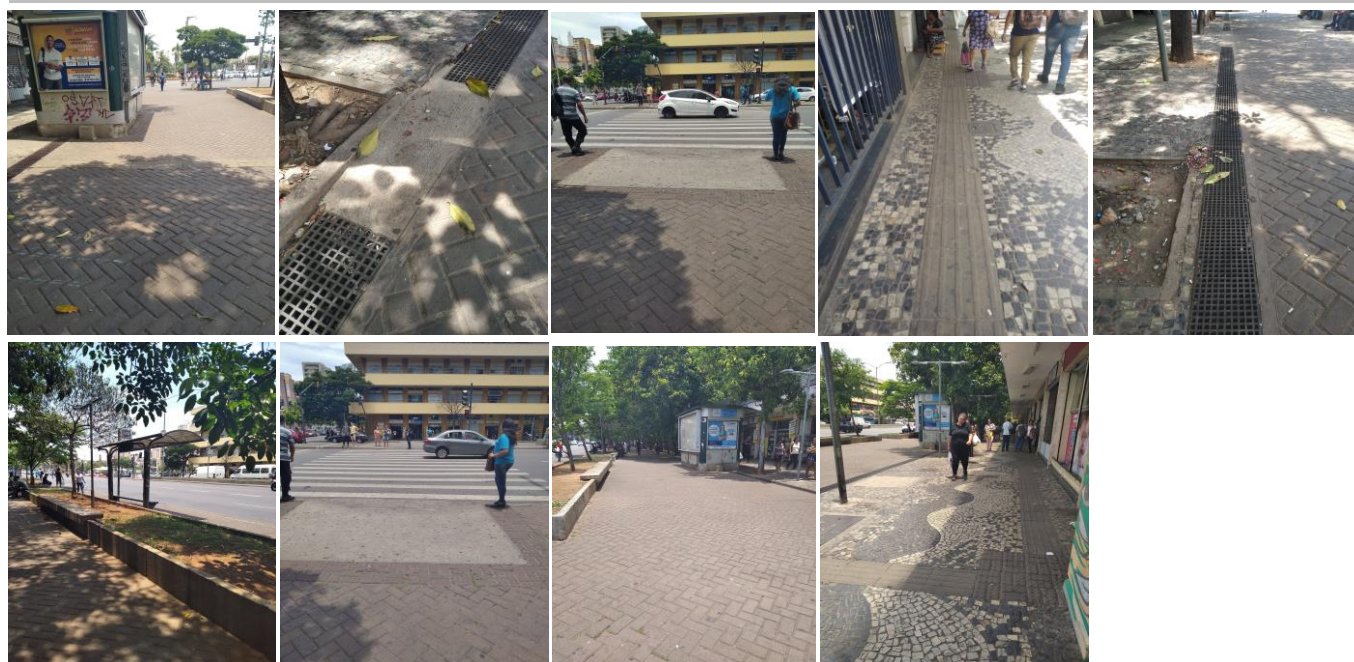
Fotos Complementares - Detalhes do Passeio

ID	Itens Avaliados	Respostas	Nota
P_7_1	Qual tipo do Rebaixo ?	Rebaixo Tipo 1 (trapézio)	0
P_7_1_1	Se for do Tipo 1, Passeio possui largura livre de 1,2 m ?	Sim	0
P_7_1_2	Se for do Tipo 1, O rebaixo tem abas conforme a norma ?	Não	-1
P_7_2	A rampa do rebaixo tem Inclinação da norma (8,33%) ?	Sim	0
P_7_3	O rebaixo possui piso tátil ?	Tem só piso de alerta	-1
P_7_3_1	O piso tátil de alerta e direcional do rebaixo está conforme a norma ?	Não	-1
P_8_1	O piso tátil está no eixo da faixa livre ?	Não	0
P_8_2	Se tem uma leve mudança de direção está conforme a norma ?	Não	0
P_8_3	Se tem mudança de direção de 90º ou maior está conforme a norma ?	0	0
P_8_4	Se tem mudança de direção de três faixas direcionais está conforme a norma ?	0	0
P_8_5	Se tem mudança de direção de quatro faixas direcionais está conforme a norma?	0	0
P_8_6	Tem piso tátil em pontos de ônibus conforme a norma?	Sim	0
P_8_7	O piso tátil tem conexão com os lotes vizinhos?	Sim	0

P_8_8	O piso tátil está em boas condições aparentes?	Sim	0
P_8_9	O piso tátil apresenta desenho com bom senso?	Sim	0
P_13_1	Dispositivo de Drenagem está devidamente instalado e bem conservado?	Sim	0
P_13_2	Dispositivo de Drenagem oferece risco para caminamento seguro de pedestre?	Não	0
