Diagnóstico da Calçada	Qualidade do Serviço	
Endereço: Av. Portugal, s/nº	58	C
Data do Registro: 19/11/2019 11:28:37		
Num. Lote CTM: 200071100080

Diagnóstico da Calçada	Qualidade do Serviço		Complemento do Diagnóstico
Endereço: Av. Portugal, s/nº Data do Registro: 19/11/2019 11:28:37 Num. Lote CTM: 200071100080	58	C

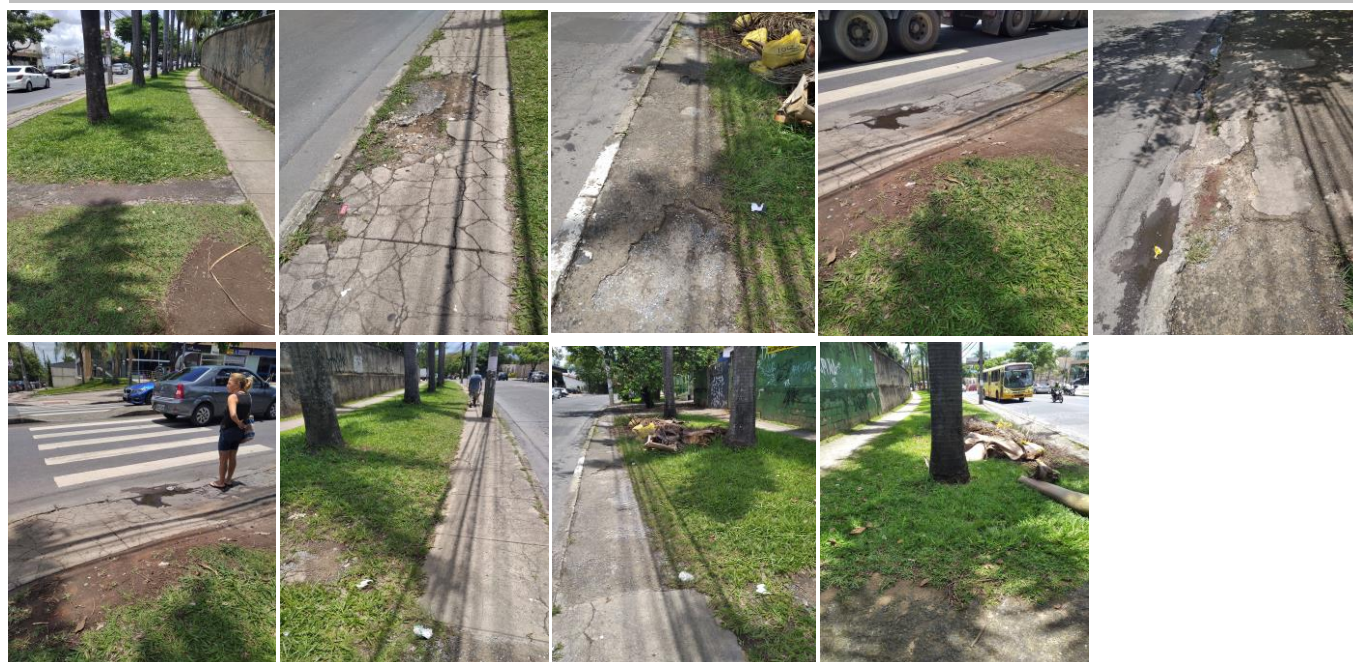
Fotos Complementares - Detalhes do Passeio

ID	Itens Avaliados	Respostas	Nota
P_1	O Mobiliário urbano está dentro da faixa de serviço de 70 cm ?	Sim	-
P_2	Qual a largura livre do Passeio ?	Entre 0.80 m e 1.20 m	4
P_3	Tipo de revestimento da calçada ?	Concreto	10
P_4	Existência de Buracos ?	Poucos	5
P_5	Condições Gerais do Piso e meio-fio da calçada ?	Regular	5
P_6	Presença de desníveis ?	Nenhum	10
P_7	Tem rebaixamento de calçada para Pedestre ?	Sim	9
P_8	Possui piso tátil ao longo da Calçada ?	Não	-
P_9	A calçada Possui Rebaixamento de Veículos correto ?	Não	0
P_10	Existência de altura livre menor que 2,10 m ?	Não	-
P_11	O Passeio está no padrão da SMPU ?	Não	0
P_12	A testada possui prática de estacionamento sobre o passeio ?	Não	10
P_13	Existe algum dispositivo de Drenagem sobre a calçada ?	Não	0
P_14	Existe PED em frente a testada ?	Não	-
P_15	Existe FTP em frente a testada ?	Sim	-
P_16	Classificação geral da calçada pelo pesquisador.	Regular	5
