Lote 1 - Rota: Noroeste

FRATAR
ENGENHARIA CONSULTIVA

Diagnóstico da Calçada	Qualidade do Serviço	
Endereço: Av. Ivaí, 116	60	C
Data do Registro: 12/11/2019 12:42:47		
Num. Lote CTM: 130069000115

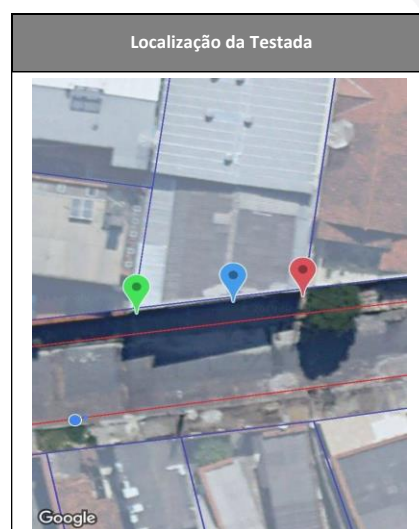
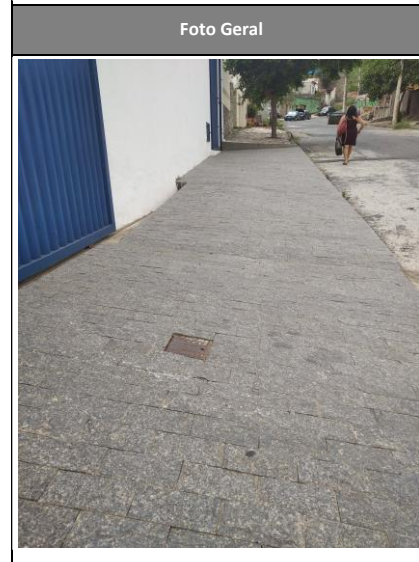
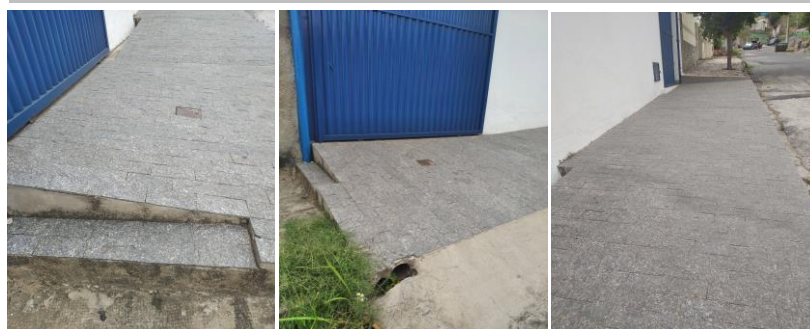
ID	Itens Avaliados	Respostas	Nota
P_1	O Mobiliário urbano está dentro da faixa de serviço de 70 cm ?	Sim	-
P_2	Qual a largura livre do Passeio ?	Acima de 1.50 m	10
P_3	Tipo de revestimento da calçada ?	Outro	0
P_4	Existência de Buracos ?	Nenhum	10
P_5	Condições Gerais do Piso e meio-fio da calçada ?	Ótimo(a)	10
P_6	Presença de desníveis ?	Severo	0
P_7	Tem rebaixamento de calçada para Pedestre ?	Não	10
P_8	Possui piso tátil ao longo da Calçada ?	Não	-
P_9	A calçada Possui Rebaixamento de Veículos correto ?	Não	0
P_10	Existência de altura livre menor que 2,10 m ?	Não	-
P_11	O Passeio está no padrão da SMPU ?	Não	0
P_12	A testada possui prática de estacionamento sobre o passeio ?	Não	10
P_13	Existe algum dispositivo de Drenagem sobre a calçada ?	Não	0
P_14	Existe PED em frente a testada ?	Não	-
P_15	Existe FTP em frente a testada ?	Não	-
P_16	Classificação geral da calçada pelo pesquisador.	Ótimo(a)	10
