Lote 4 - Rota: Contorno

Diagnóstico da Calçada	Qualidade do Serviço	
Endereço: Av.Contorno, 8981	80	B
Data do Registro: 29/10/2019 14:57:40		
Num. Lote CTM: 90010600325

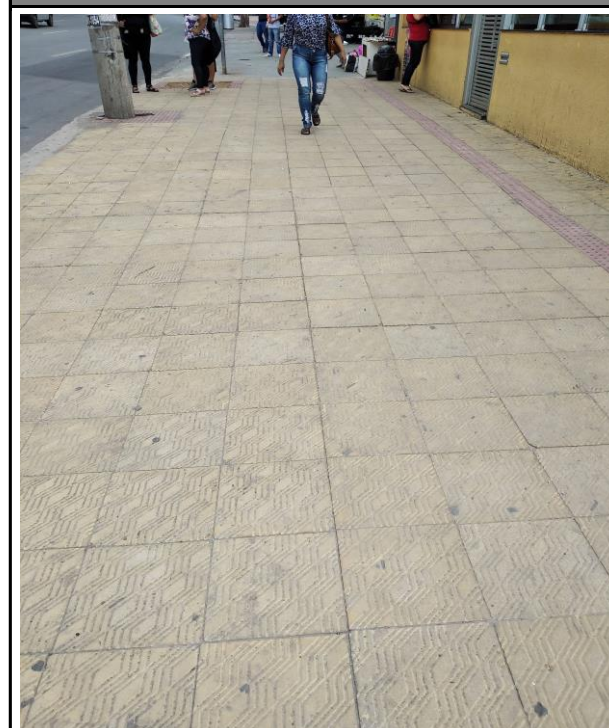
Foto Geral

ID	Itens Avaliados	Respostas	Nota
P_1	O Mobiliário urbano está dentro da faixa de serviço de 70 cm ?	Sim	-
P_2	Qual a largura livre do Passeio ?	Acima de 1.50 m	10
P_3	Tipo de revestimento da calçada ?	Ladrilho Hidráulico	10
P_4	Existencia de Buracos ?	Poucos	5
P_5	Condições Gerais do Piso e meio-fio da calçada ?	Ótimo(a)	10
P_6	Presença de desniveis ?	Nenhum	10
P_7	Tem rebaixamento de calçada para Pedestre ?	Não	10
P_8	Possui piso tátil ao longo da Calçada ?	Sim	-
P_9	A calçada Possui Rebaixamento de Veiculos correto ?	Não	0
P_10	Existencia de altura livre menor que 2,10 m ?	Não	-
P_11	O Passeio está no padrao da SMPU ?	Sim	5
P_12	A testada possui prática de estacionamento sobre o passeio ?	Não	10
P_13	Existe algum dispositivo de Drenagem sobre a calçada ?	Não	0
P_14	Existe PED em frente a testada ?	Não	-
P_15	Existe FTP em frente a testada ?	Não	-
P_16	Classificação geral da calçada pelo pesquisador.	Ótimo(a)	10
