Diagnóstico da Calçada	Qualidade do Serviço	
Endereço: Rua Curitiba, 1595	65	C
Data do Registro: 12/11/2019 10:29:56		
#N/D

Diagnóstico da Calçada	Qualidade do Serviço		Complemento do Diagnóstico
Endereço: Rua Curitiba, 1595 Data do Registro: 12/11/2019 10:29:56 #N/D	65	C

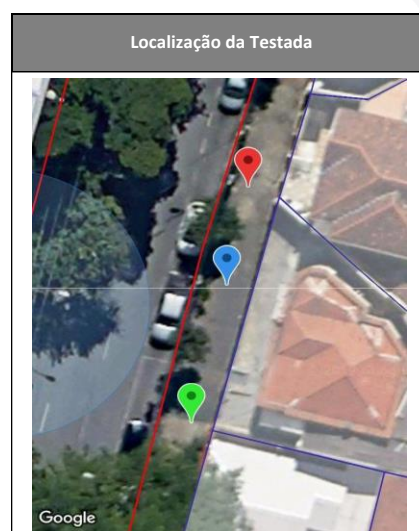
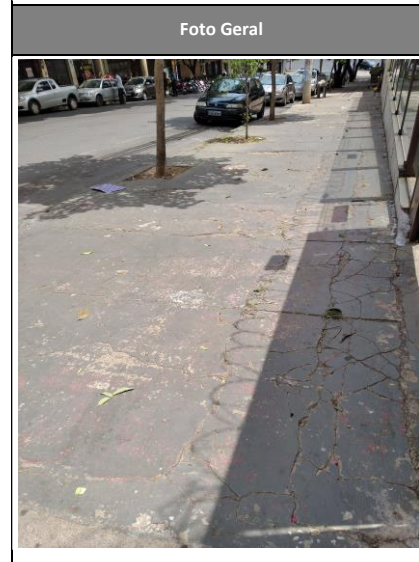
ID	Itens Avaliados	Respostas	Nota
P_1	O Mobiliário urbano está dentro da faixa de serviço de 70 cm ?	Sim	-
P_2	Qual a largura livre do Passeio ?	Acima de 1.50 m	10
P_3	Tipo de revestimento da caçada ?	Concreto	10
P_4	Existência de Buracos ?	Poucos	5
P_5	Condições Gerais do Piso e meio-fio da calçada ?	Regular	5
P_6	Presença de desníveis ?	Nenhum	10
P_7	Tem rebaixamento de calçada para Pedestre ?	Não	10
P_8	Possui piso tátil ao longo da Calçada ?	Não	-
P_9	A calçada Possui Rebaixamento de Veículos correto ?	Não	0
P_10	Existência de altura livre menor que 2,10 m ?	Não	-
P_11	O Passeio está no padrão da SMPU ?	Não	0
P_12	A testada possui prática de estacionamento sobre o passeio ?	Não	10
P_13	Existe algum dispositivo de Drenagem sobre a calçada ?	Não	0
P_14	Existe PED em frente a testada ?	Não	-
P_15	Existe FTP em frente a testada ?	Não	-
P_16	Classificação geral da calçada pelo pesquisador.	Regular	5
