# Lote 1 - Rota: Padre Pedro Pinto

Diagnóstico da Calçada	Qualidade do Serviço	
Endereço: Rua Padre Pedro Pinto, 576	67	C
Data do Registro: 22/11/2019 10:45:37		
Num. Lote CTM: 190102400010

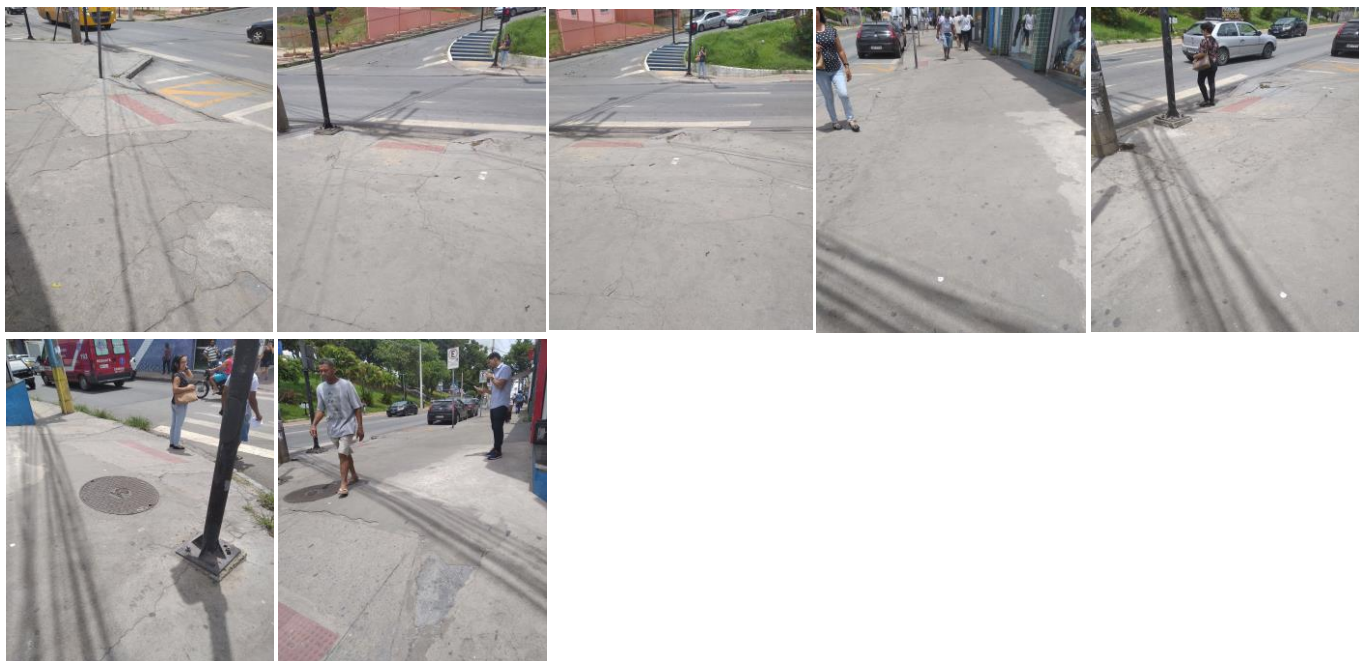
## Fotos Complementares - Detalhes do Passeio

ID	Itens Avaliados	Respostas	Nota
P_1	O Mobiliário urbano está dentro da faixa de serviço de 70 cm ?	Sim	-
P_2	Qual a largura livre do Passeio ?	Acima de 1.50 m	10
P_3	Tipo de revestimento da calçada ?	Concreto	10
P_4	Existência de Buracos ?	Nenhum	10
P_5	Condições Gerais do Piso e meio-fio da calçada ?	Regular	5
P_6	Presença de desníveis ?	Nenhum	10
P_7	Tem rebaixamento de calçada para Pedestre ?	Sim	7
P_8	Possui piso tátil ao longo da Calçada ?	Não	-
P_9	A calçada Possui Rebaixamento de Veículos correto ?	N.A	0
P_10	Existência de altura livre menor que 2,10 m ?	Não	-
P_11	O Passeio está no padrão da SMPJU ?	Não	0
P_12	A testada possui prática de estacionamento sobre o passeio ?	Não	10
P_13	Existe algum dispositivo de Drenagem sobre a calçada ?	Não	0
P_14	Existe PED em frente a testada ?	Não	-
P_15	Existe FTP em frente a testada ?	Sim	-
P_16	Classificação geral da calçada pelo pesquisador.	Regular	5
