Diagnóstico da Calçada	Qualidade do Serviço	
Endereço: Av. Portugal, 2090	78	B
Data do Registro: 16/11/2019 12:26:54		
Num. Lote CTM: 200076500835

Diagnóstico da Calçada	Qualidade do Serviço		Complemento do Diagnóstico
Endereço: Av. Portugal, 2090 Data do Registro: 16/11/2019 12:26:54 Num. Lote CTM: 200076500835	78	B

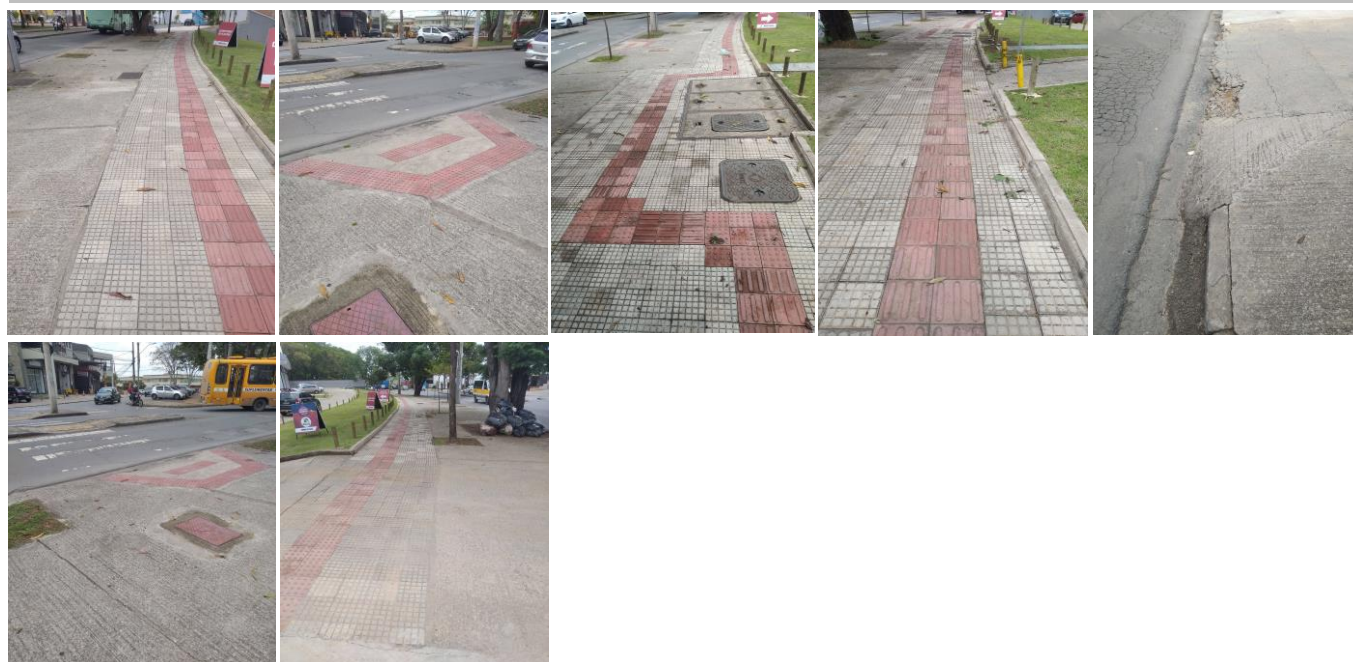
Fotos Complementares - Detalhes do Passeio

ID	Itens Avaliados	Respostas	Nota
P_1	O Mobiliario urbano está dentro da faixa de serviço de 70 cm ?	Sim	-
P_2	Qual a largura livre do Passeio ?	Acima de 1.50 m	10
P_3	Tipo de revestimento da caçada ?	Ladrilho Hidráulico	10
P_4	Existencia de Buracos ?	Nenhum	10
P_5	Condições Gerais do Piso e meio-fio da calçada ?	Ótimo(a)	10
P_6	Presença de desníveis ?	Nenhum	10
P_7	Tem rebaixamento de calçada para Pedestre ?	Sim	8
P_8	Possui piso tátil ao longo da Calçada ?	Sim	-
P_9	A calçada Possui Rebaixamento de Veiculos correto ?	Não	0
P_10	Existencia de altura livre menor que 2,10 m ?	Não	-
P_11	O Passeio está no padrao da SMPU ?	Não	0
P_12	A testada possui prática de estacionamento sobre o passeio ?	Não	10
P_13	Existe algum dispositivo de Drenagem sobre a calçada ?	Não	0
P_14	Existe PED em frente a testada ?	Não	-
P_15	Existe FTP em frente a testada ?	Sim	-
P_16	Classificação geral da calçada pelo pesquisador.	Ótimo(a)	10
