# Lote 4 - Rota: Contorno

Diagnóstico da Calçada	Qualidade do Serviço	
Endereço: Av.Contorno, 7851	<b>72</b>	<b>B</b>
Data do Registro: 30/10/2019 15:17:30		
Num. Lote CTM: 90038000430

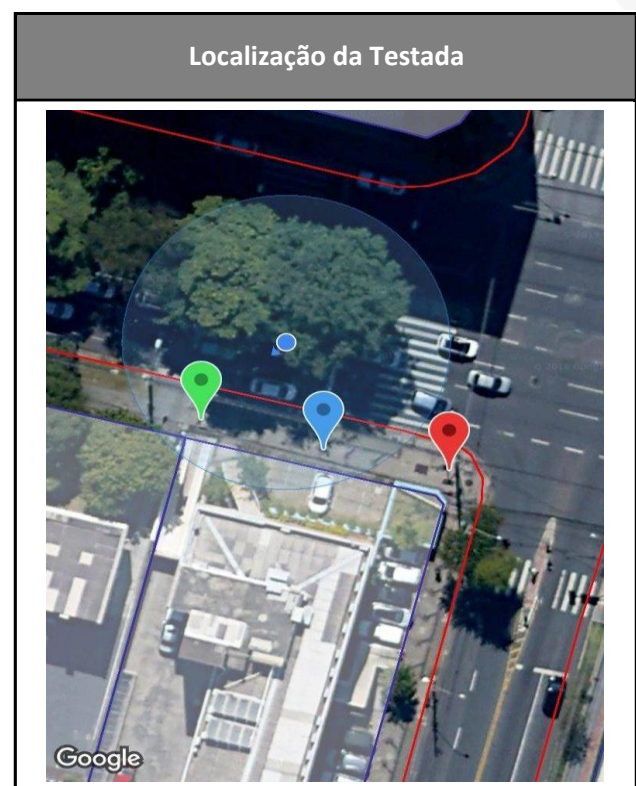
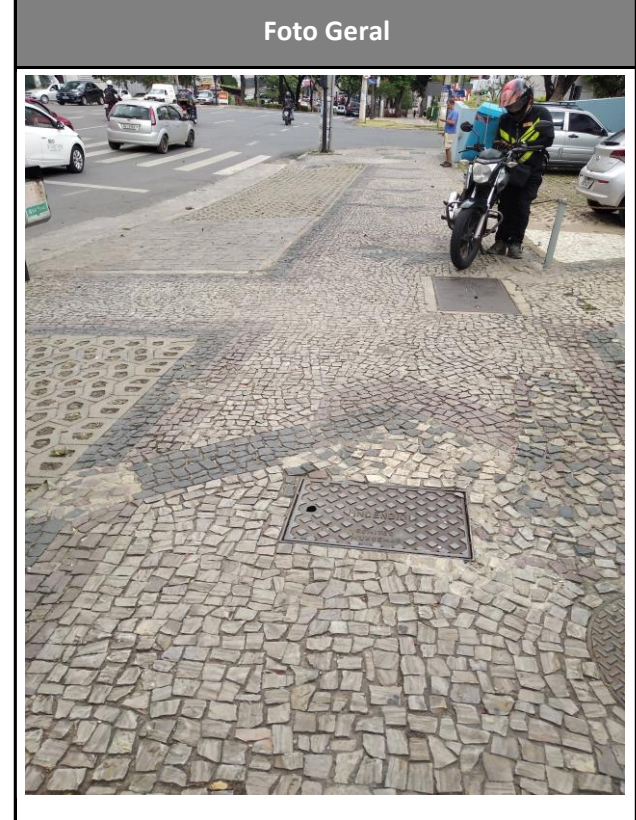
ID	Itens Avaliados	Respostas	Nota
P_1	O Mobiliário urbano está dentro da faixa de serviço de 70 cm ?	Sim	-
P_2	Qual a largura livre do Passeio ?	Acima de 1.50 m	10
P_3	Tipo de revestimento da calçada ?	Pedra Portuguesa	8
P_4	Existencia de Buracos ?	Nenhum	10
P_5	Condições Gerais do Piso e meio-fio da calçada ?	Ótimo(a)	10
P_6	Presença de desniveis ?	Nenhum	10
P_7	Tem rebaixamento de calçada para Pedestre ?	Sim	9
P_8	Possui piso tátil ao longo da Calçada ?	Não	-
P_9	A calçada Possui Rebaixamento de Veiculos correto ?	Não	0
P_10	Existencia de altura livre menor que 2,10 m ?	Não	-
P_11	O Passeio está no padrao da SMPU ?	Não	0
P_12	A testada possui prática de estacionamento sobre o passeio ?	Não	10
P_13	Existe algum dispositivo de Drenagem sobre a calçada ?	Não	0
P_14	Existe PED em frente a testada ?	Não	-
P_15	Existe FTP em frente a testada ?	Sim	-
P_16	Classificação geral da calçada pelo pesquisador.	Regular	5

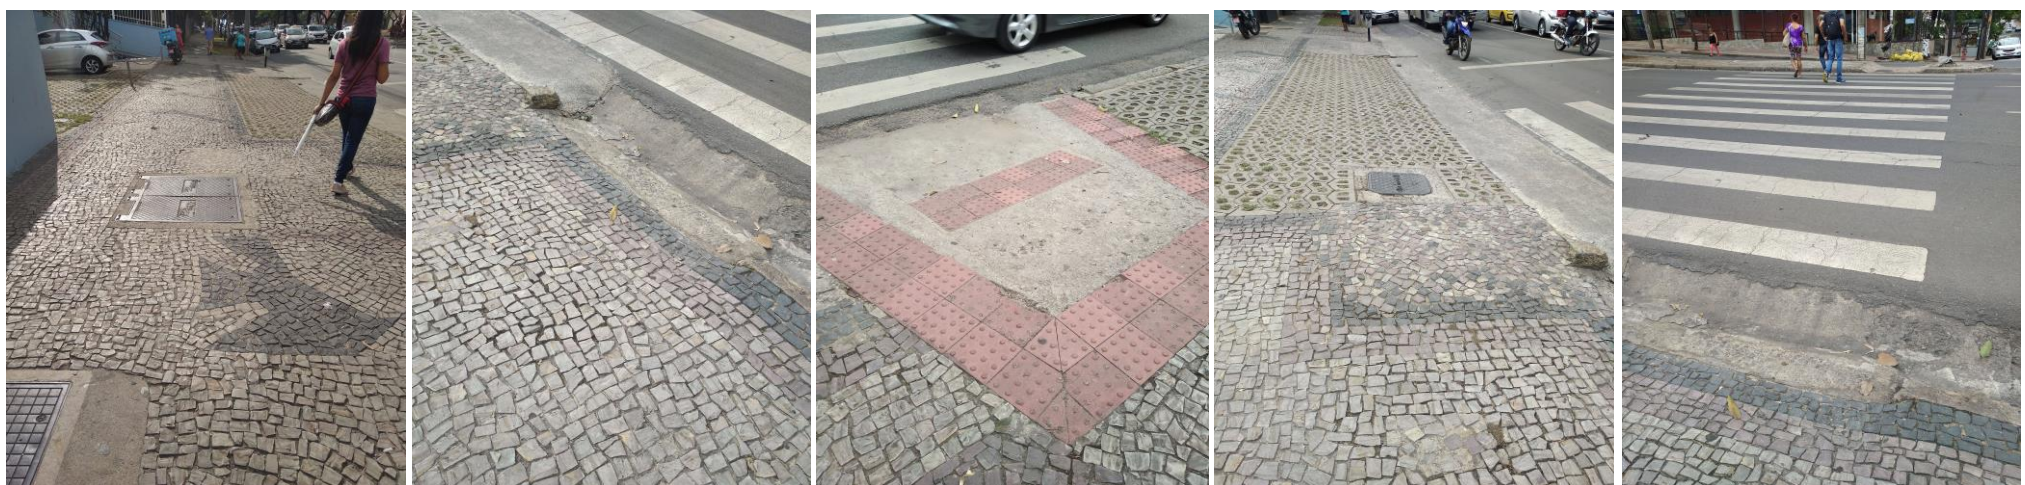
## Fotos Complementares - Detalhes do Passeio

ID	Itens Avaliados	Respostas	Nota
P_7_1	Qual tipo do Rebaixo ?	Outro	0
P_7_1_1	Se for do Tipo 1, Passeio possui largura livre de 1,2 m ?	0	0
P_7_1_2	Se for do Tipo 1, O rebaixo tem abas conforme a norma ?	0	-1
P_7_2	A rampa do rebaixo tem Inclinação da norma (8,33%) ?	Sim	0
P_7_3	O rebaixo possui piso tátil ?	Não tem nenhum	-1
P_7_3_1	O piso tátil de alerta e direcional do rebaixo está conforme a norma ?	0	0
P_8_1	O piso tátil está no eixo da faixa livre ?	0	0
P_8_2	Se tem uma leve mudança de direção está conforme a norma ?	0	0
P_8_3	Se tem mudança de direção de 90º ou maior está conforme a norma ?	0	0
P_8_4	Se tem mudança de direção de três faixas direcionais está conforme a norma ?	0	0
P_8_5	Se tem mudança de direção de quatro faixas direcionais está conforme a norma?	0	0
P_8_6	Tem piso tátil em pontos de ônibus conforme a norma?	0	0
P_8_7	O piso tátil tem conexão com os lotes vizinhos?	0	0
P_8_8	O piso tátil está em boas condições aparentes?	0	0

P_8_9	O piso tátil apresenta desenho com bom senso?	0	0
P_13_1	Dispositivo de Drenagem está devidamente instalado e bem conservado?	0	0
P_13_2	Dispositivo de Drenagem oferece risco para caminhamento seguro de pedestre?	0	0
