Diagnóstico da Calçada	Qualidade do Serviço	
Endereço: Av. Olegário Maciel, 1597	<b>80</b>	<b>B</b>
Data do Registro: 05/11/2019 11:16:18		
Num. Lote CTM: 10181600195

Diagnóstico da Calçada	Qualidade do Serviço		Complemento do Diagnóstico
Endereço: Av. Olegário Maciel, 1597 Data do Registro: 05/11/2019 11:16:18 Num. Lote CTM: 10181600195	80	B

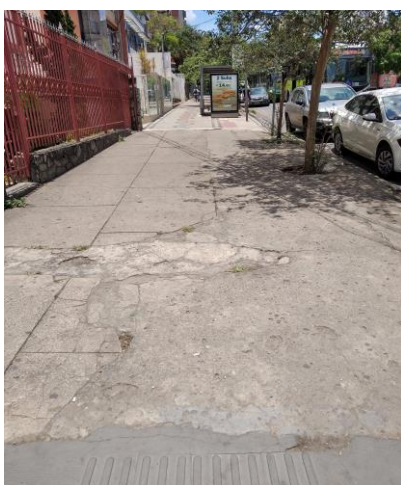
### Fotos Complementares - Detalhes do Passeio

ID	Itens Avaliados	Respostas	Nota
P_1	O Mobiliário urbano está dentro da faixa de serviço de 70 cm ?	Sim	-
P_2	Qual a largura livre do Passeio ?	Acima de 1.50 m	10
P_3	Tipo de revestimento da calçada ?	Concreto	10
P_4	Existencia de Buracos ?	Nenhum	10
P_5	Condições Gerais do Piso e meio-fio da calçada ?	Ótimo(a)	10
P_6	Presença de desniveis ?	Nenhum	10
P_7	Tem rebaixamento de calçada para Pedestre ?	Não	10
P_8	Possui piso tátil ao longo da Calçada ?	Não	-
P_9	A calçada Possui Rebaixamento de Veiculos correto ?	N.A	0
P_10	Existencia de altura livre menor que 2,10 m ?	Não	-
P_11	O Passeio está no padrao da SMPU ?	Não	0
P_12	A testada possui prática de estacionamento sobre o passeio ?	Não	10
P_13	Existe algum dispositivo de Drenagem sobre a calçada ?	Não	0
P_14	Existe PED em frente a testada ?	Não	-
P_15	Existe FTP em frente a testada ?	Não	-
P_16	Classificação geral da calçada pelo pesquisador.	Ótimo(a)	10
