Diagnóstico da Calçada	Qualidade do Serviço	
Endereço: Rua Rodrigues Caldas, 665	95	A
Data do Registro: 07/11/2019 16:43:43		
Num. Lote CTM: 90121200070

Diagnóstico da Calçada	Qualidade do Serviço		Complemento do Diagnóstico
Endereço: Rua Rodrigues Caldas, 665 Data do Registro: 07/11/2019 16:43:43 Num. Lote CTM: 90121200070	95	A

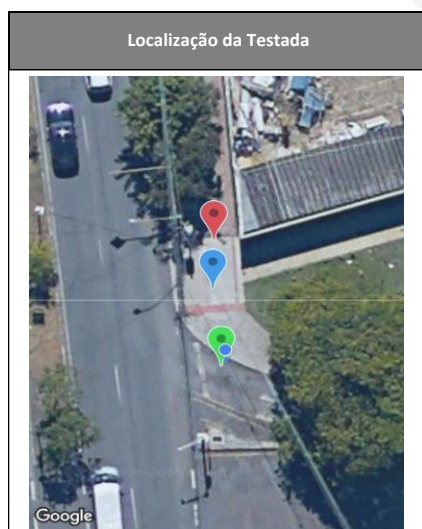
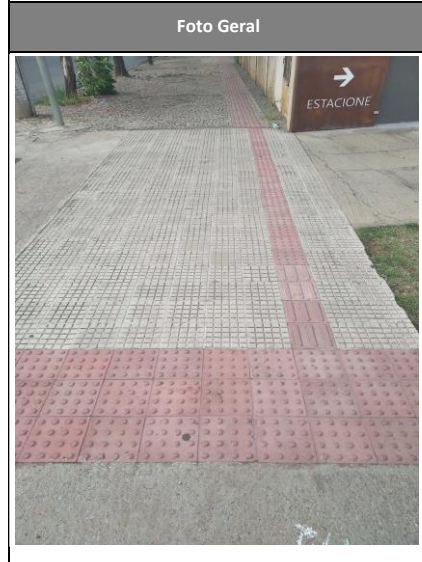
ID	Itens Avaliados	Respostas	Nota
P_1	O Mobiliário urbano está dentro da faixa de serviço de 70 cm ?	Sim	-
P_2	Qual a largura livre do Passeio ?	Acima de 1.50 m	10
P_3	Tipo de revestimento da caçada ?	Ladrilho Hidráulico	10
P_4	Existência de Buracos ?	Nenhum	10
P_5	Condições Gerais do Piso e meio-fio da calçada ?	Ótimo(a)	10
P_6	Presença de desníveis ?	Nenhum	10
P_7	Tem rebaixamento de calçada para Pedestre ?	Não	10
P_8	Possui piso tátil ao longo da Calçada ?	Sim	-
P_9	A calçada Possui Rebaixamento de Veículos correto ?	Sim	10
P_10	Existência de altura livre menor que 2,10 m ?	Não	-
P_11	O Passeio está no padrão da SMPU ?	Sim	5
P_12	A testada possui prática de estacionamento sobre o passeio ?	Não	10
P_13	Existe algum dispositivo de Drenagem sobre a calçada ?	Não	0
P_14	Existe PED em frente a testada ?	Não	-
P_15	Existe FTP em frente a testada ?	Não	-
P_16	Classificação geral da calçada pelo pesquisador.	Ótimo(a)	10
