Diagnóstico da Calçada	Qualidade do Serviço	
Endereço: Rua São Paulo, 1616	75	B
Data do Registro: 08/11/2019 09:59:22		
Num. Lote CTM: 10223900365

Lote 4 - Rota: Raja Gabáglia

FRATAR
ENGENHARIA CONSULTIVA

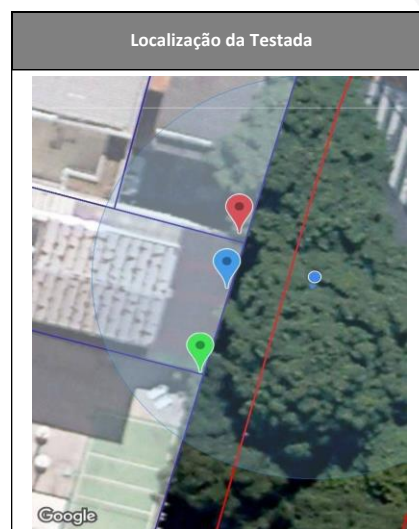
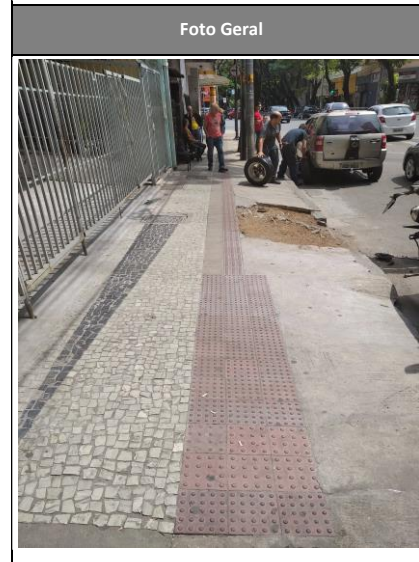
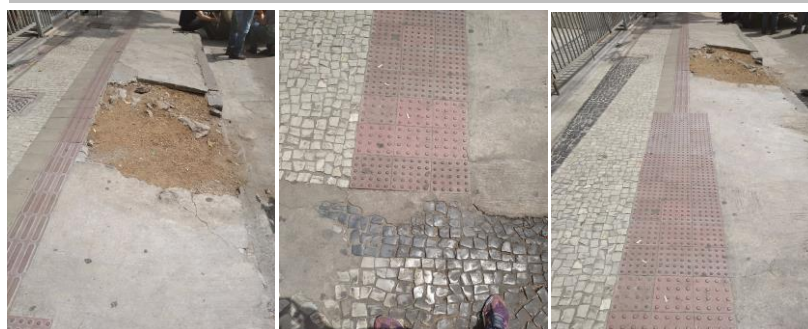
ID	Itens Avaliados	Respostas	Nota
P_1	O Mobiliário urbano está dentro da faixa de serviço de 70 cm ?	Sim	-
P_2	Qual a largura livre do Passeio ?	Acima de 1.50 m	10
P_3	Tipo de revestimento da calçada ?	Concreto	10
P_4	Existência de Buracos ?	Poucos	5
P_5	Condições Gerais do Piso e meio-fio da calçada ?	Regular	5
P_6	Presença de desníveis ?	Nenhum	10
P_7	Tem rebaixamento de calçada para Pedestre ?	Não	10
P_8	Possui piso tátil ao longo da Calçada ?	Sim	-
P_9	A calçada Possui Rebaixamento de Veículos correto ?	Sim	10
P_10	Existência de altura livre menor que 2,10 m ?	Não	-
P_11	O Passeio está no padrão da SMPU ?	Não	0
P_12	A testada possui prática de estacionamento sobre o passeio ?	Não	10
P_13	Existe algum dispositivo de Drenagem sobre a calçada ?	Não	0
P_14	Existe PED em frente a testada ?	Não	-
P_15	Existe FTP em frente a testada ?	Não	-
P_16	Classificação geral da calçada pelo pesquisador.	Regular	5
